MATCS⁺

Ações de Membrana em Estruturas Mistas
em situação de incêndio

Bases de cálculo

ed. P. Vila Real; N. Lopes
O. Vassart; B. Zhao

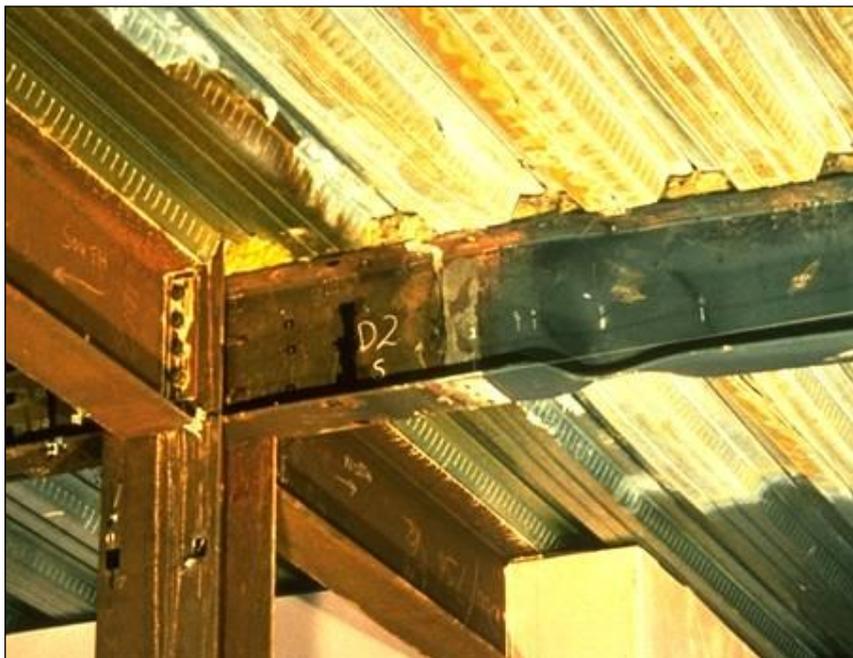
Durante o ensaio, ocorreu encurvadura local em ambas as extremidades da viga ensaiada (ver Figura 2.5).

Figura 2.5 Encurvadura do banzo na viga restringida

A inspeção visual depois do ensaio mostrou que a ligação por chapa de extremidade em ambas as extremidades da viga tinha rompido perto, mas do lado de fora, da zona afetada pelo calor da soldadura num lado da viga. Isto foi causado pela contração térmica da viga durante o arrefecimento, que gerou forças de tração bastante elevadas. Embora a chapa tenha sofrido corte num dos lados, este mecanismo aliviou as extensões de tração induzidas, com a chapa no outro lado da viga mantendo a sua integridade e proporcionando assim à viga capacidade de resistir ao esforço transversal. A rotura da chapa pode ser identificada a partir das leituras do extensómetro, que indica que, durante a fase de arrefecimento, a rotura progrediu ao longo de um período de tempo, em vez da ocorrência de uma fratura súbita.

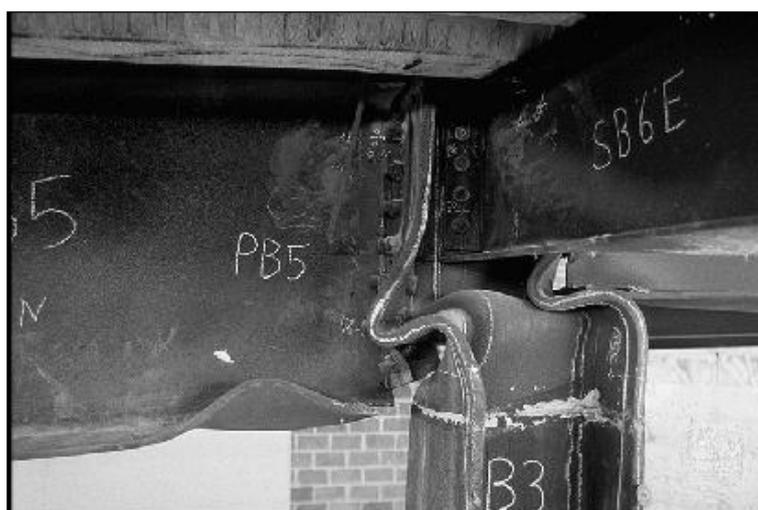
A redução da altura do pilar, que resultou da encurvadura local, causou uma deformação permanente de aproximadamente 180 mm em todos os pavimentos acima do compartimento de incêndio. Para evitar este comportamento, os pilares em ensaios posteriores a este foram protegidos em toda a sua altura.

Figura 2.7 Cabeça do pilar esmagada depois do ensaio

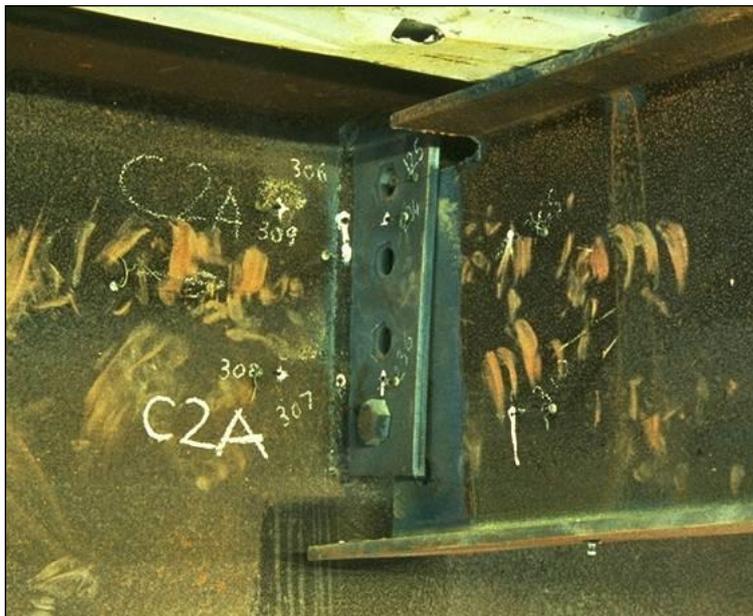
Em ambos os lados das vigas principais, as vigas secundárias foram aquecidas ao longo de um comprimento de aproximadamente 1 m. Depois do ensaio, investigações mostraram que muitos dos parafusos nas ligações com chapas finas tinham sofrido rotura por corte (ver Figura 2.8). Esta rotura ocorreu apenas num lado da viga principal.

De forma similar à rotura da chapa no ensaio 1, os parafusos sofreram rotura por corte devido à contração térmica da viga durante o arrefecimento. A contração térmica gerou forças de tração muito elevadas, que foram aliviadas assim que os parafusos sofreram rotura por corte na chapa fina num dos lados da viga principal.

Figura 2.8 Ligação com chapas finas depois do ensaio

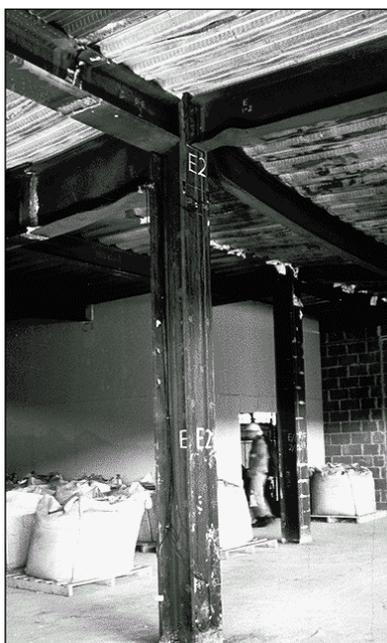
Ocorreu encurvadura na proximidade de algumas ligações viga-pilar mas, ao contrário do ensaio 2, os parafusos das ligações não sofreram rotura por corte. Isto pode indicar que, ou as forças de tração elevadas não se desenvolveram ou a ligação tinha ductilidade adequada para lidar com os deslocamentos de tração.

Figura 2.10 Estado da estrutura depois do ensaio

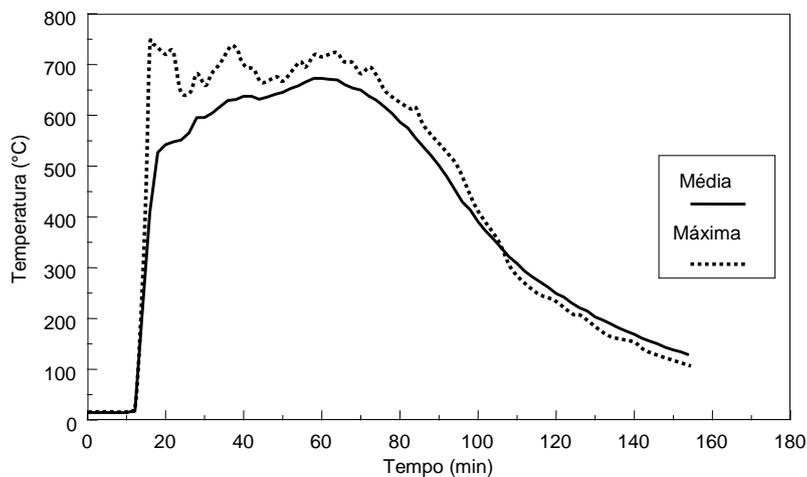
Figura 2.13 Temperatura média e máxima registada

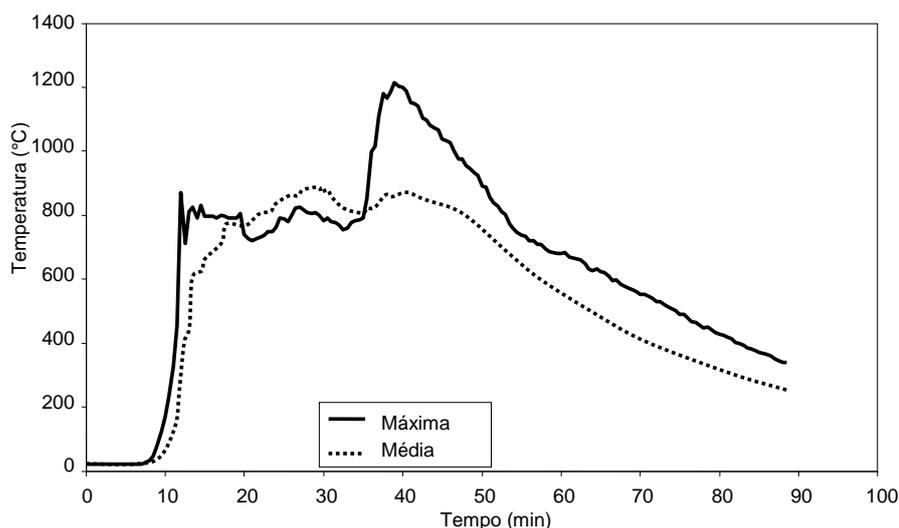
Figura 2.16 Registo da temperatura

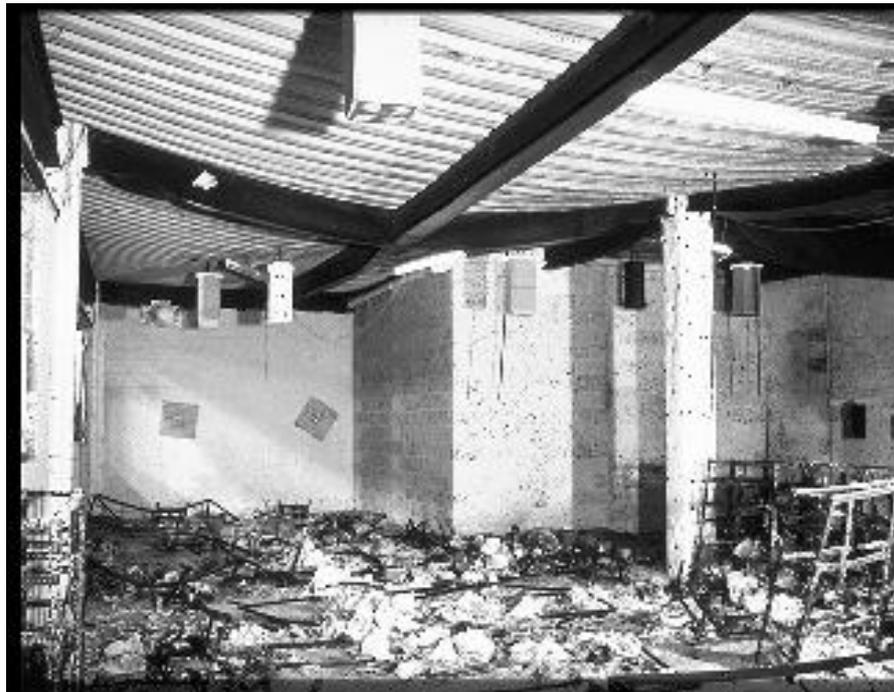
Na Figura 2.18 pode ver-se uma vista externa do fogo perto do seu pico. A estrutura depois do fogo é apresentada na Figura 2.19 e na Figura 2.20. A Figura 2.19 apresenta uma vista geral do compartimento onde deflagrou o incêndio e a Figura 2.20 mostra a extremidade superior de um dos pilares. Durante o ensaio, a laje do pavimento fissurou em torno de uma das extremidades superiores do pilar, como se pode ver na Figura 2.21. Estas fissuras ocorreram durante a fase de arrefecimento, possivelmente devido à rotura parcial da ligação viga-pilar nesse local. Uma investigação à laje após o ensaio mostrou que a armadura não estava corretamente sobreposta e que, nessa área, as redes de armadura sobrepostas foram simplesmente ligadas em conjunto. Isto ilustra a importância do uso de comprimentos de sobreposição entre painéis adjacentes da rede de armadura.

Figura 2.19 Compartimento depois do incêndio

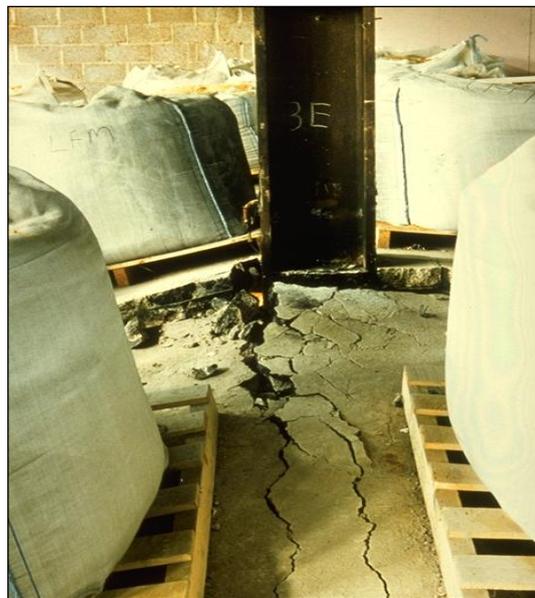
Figura 2.21 Fissuração da laje do pavimento na região da rede de armadura não sobreposta

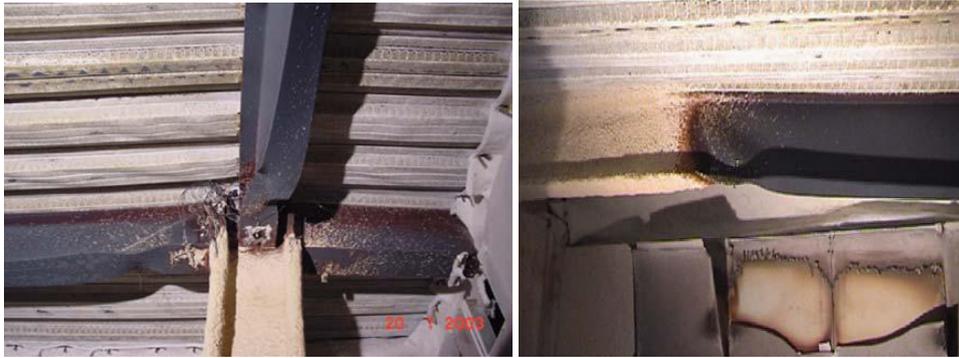
Ocorreu encurvadura no banzo inferior da viga e na alma adjacente às ligações durante a fase de aquecimento, após cerca de 23 minutos de incêndio (ver Figura 2.26). Esta encurvadura local é causada pela restrição à expansão térmica imposta pela estrutura circundante. Adicionalmente, ocorreu a formação de uma rótula plástica nas vigas adjacentes à zona protegida, devido à restrição da expansão térmica causada pela secção protegida adjacente.

Figura 2.26 Várias vigas de aço deformadas

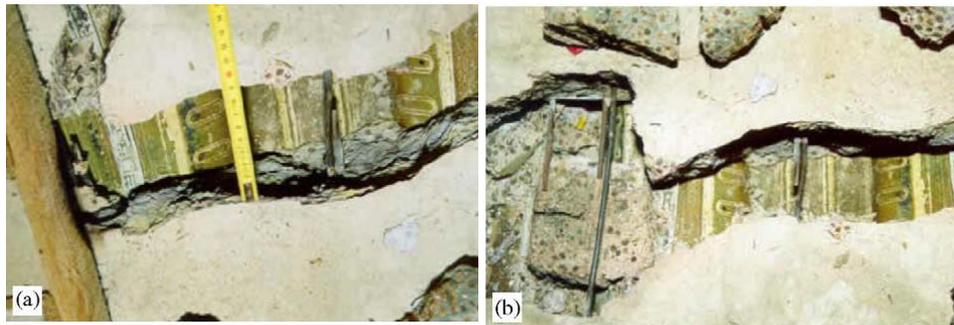
A Figura 2.27 mostra a abertura de fissuras na laje de betão em torno de uma das extremidades superiores de pilar. Esta fissura desenvolveu-se ao longo de uma linha de sobreposição da rede de armadura sem ligação adequada.

Figura 2.27 Laje do pavimento fissurada em torno de uma das extremidades superiores de pilar

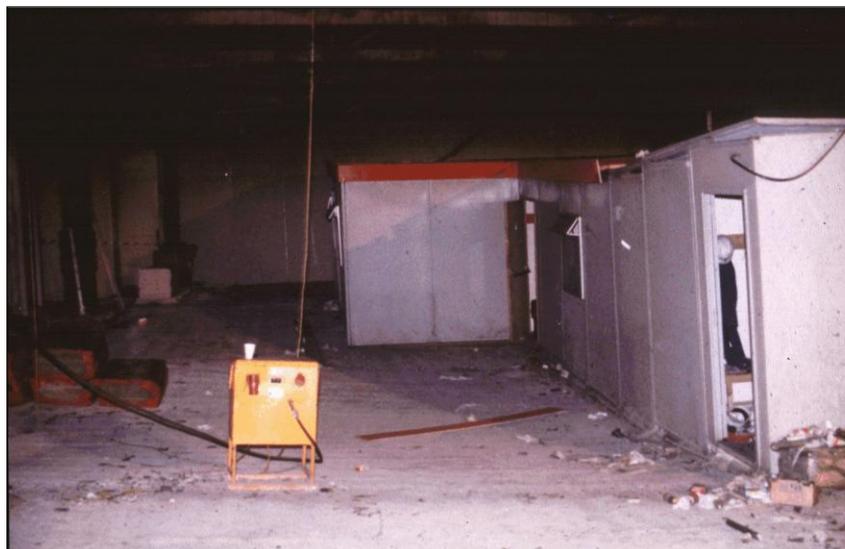
Na sequência do incêndio, o pavimento misto sofreu graves deformações com um deslocamento vertical máximo permanente de 600 mm (ver Figura 4.2). Observou-se rotura em alguma armadura. Em algumas áreas, a chapa metálica perfilada destacou-se do betão. Considera-se que uma das principais causas foi a libertação de vapor de água a partir do betão, juntamente com o efeito da restrição térmica e da expansão diferencial.

Figura 4.2 Vista da deformação do pavimento acima do incêndio (a deformação máxima foi cerca de 600 mm)

Foram utilizadas ligações por chapas de extremidade e com cantoneiras. Na sequência do fogo, não se observou nenhuma rotura nas ligações, apesar das evidentes deformações. Nas ligações com cantoneiras houve algumas deformações nos furos dos parafusos. Numa das ligações por chapas de extremidade, verificou-se a rotura de 2 parafusos, noutra, a chapa fraturou em baixo num dos lados da viga mas a ligação manteve-se apta para o esforço de corte. Pensa-se que a causa principal da deformação foi devido aos esforços de tração induzidos devido ao arrefecimento.

Na sequência do incêndio, foram substituídos os elementos estruturais que cobriam uma área aproximadamente de 40 m × 20 m, mas é importante realçar que não ocorreu nenhum colapso a nível da estrutura e a integridade da laje de pavimento manteve-se durante o incêndio. As perdas diretas do fogo excederam os €31M, dos quais menos de €2.5M destinaram-se à reparação da parte estrutural e dos danos no pavimento, e o restante resultou dos danos provocados pelo fumo. As reparações da estrutura ficaram finalizadas em 30 dias.

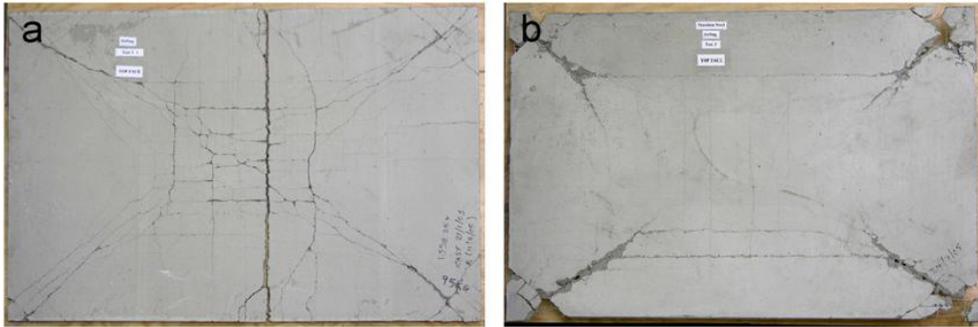
Foi realizada recentemente uma série de 22 ensaios em lajes de betão, em escala reduzida, sem restrições horizontais, com uma relação de proporção de 1.0 ou 1.55, por Bailey e Toh⁽¹⁹⁾. Nestes ensaios à temperatura normal foram observados dois modos de rotura diferentes dependentes da percentagem de armadura, da relação de proporção e da ductilidade da armadura. A rotura da armadura ao longo do menor vão (Figura 4.5(a)) foi o modo de rotura dominante na maioria das lajes fracamente armadas, enquanto que as lajes fortemente armadas e com armadura com ductilidade elevada colapsaram devido à rotura à compressão nos cantos da laje (Figura 4.5(b)). Estes dados experimentais forneceram a informação necessária para estender o método para a armadura ortotrópica e para incluir a rotura à compressão do betão como o modo de rotura adicional a ser considerado.

Figura 4.5 Dois modos de rotura comuns em lajes ensaiadas à temperatura normal

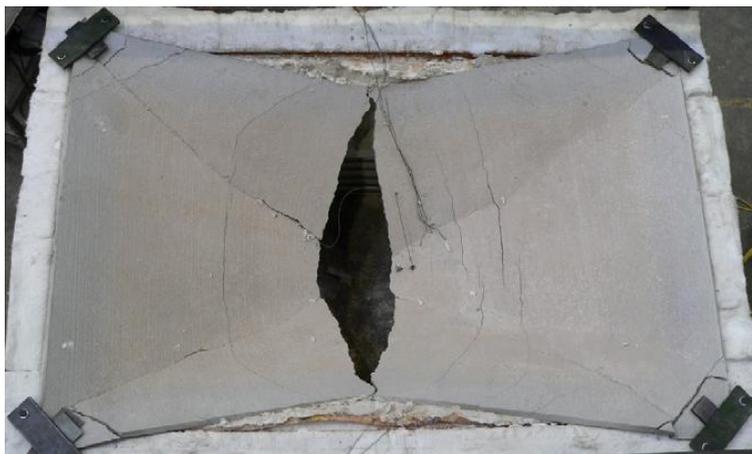
Realizou-se uma série de 15 ensaios, por Bailey e Toh⁽¹⁹⁾, em lajes de betão a pequena escala sem restrições horizontais, com uma relação de proporção de 1.0 ou 1.55. Concluiu-se que, ao contrário das lajes ensaiadas à temperatura normal, onde o modo de rotura foi influenciado pela rotura do betão à compressão, nas 15 lajes ensaiadas, em condições de incêndio, o modo de rotura dominante foi a rotura da armadura ao longo do menor vão, conforme ilustrado na Figura 4.6.

Figura 4.6 Modo de rotura no ensaio das lajes a elevadas temperaturas

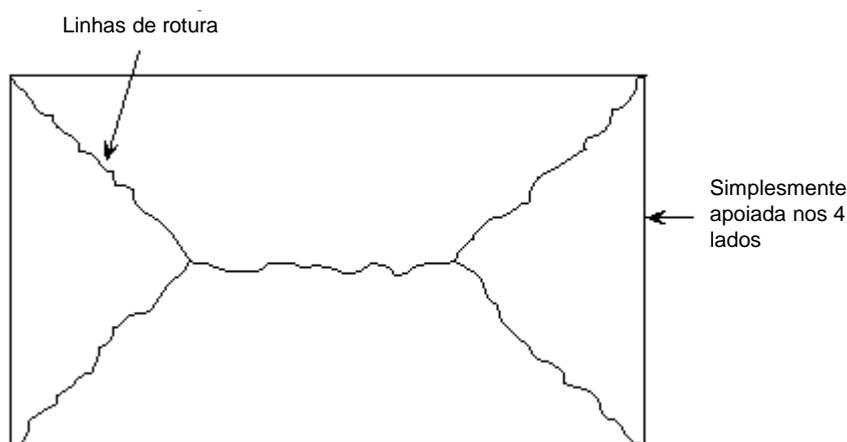
Para lajes quadradas e retangulares que estão simplesmente apoiadas ao longo dos seus bordos livres, espera-se que ocorram os padrões das linhas de rotura apresentados na Figura 5.1. Este é o padrão das linhas de rotura que serão consideradas no desenvolvimento teórico que se fará a seguir. Na realidade, para um edifício metálico porticado, a laje é suportada por vigas metálicas que têm uma rigidez finita entre as posições dos pilares. Este assunto será discutido no Capítulo 6.

Figura 5.1 Padrão típico das linhas de rotura para uma laje retangular simplesmente apoiada nos quatro lados

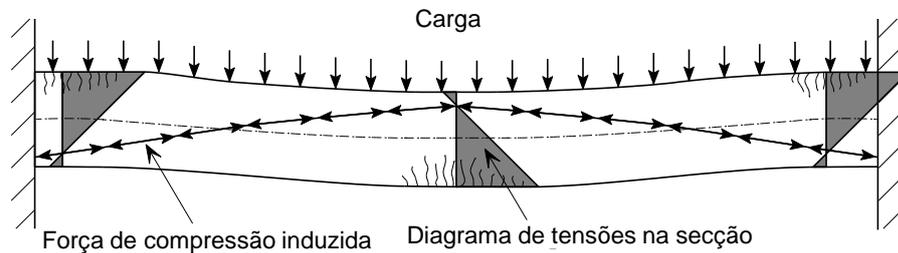
Desenvolve-se uma ação de compressão ao longo de um trajeto que vai da superfície inferior das extremidades à superfície superior a meio vão, originando um comportamento de arco na laje, que resulta num aumento da resistência, como se mostra na Figura 5.3. No entanto, este comportamento de arco torna-se instável quando a deformação vertical excede um valor igual a aproximadamente metade da espessura da laje, resultando numa rápida diminuição da resistência. A laje pode então passar a desenvolver uma ação de membrana de tração de deslocamentos maiores.

Figura 5.2 Ação de membrana de compressão em laje restringida

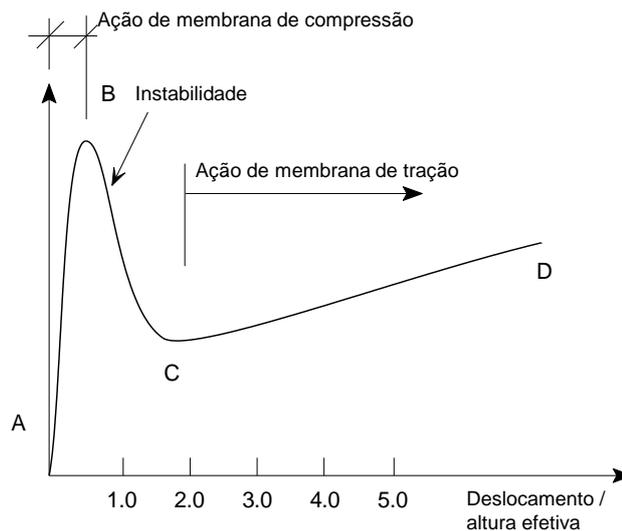
Park⁽³⁰⁾ ilustrou o efeito da ação de membrana de compressão numa laje restringida usando uma figura semelhante à Figura 5.3. A carga máxima inicial apresentada nesta figura, de deslocamentos menores do que a espessura da laje, resulta de uma ação de membrana de compressão. Quando a rotura por compressão ocorre no betão observa-se uma queda súbita da capacidade, acompanhada por um aumento do deslocamento. Então, a capacidade de carga aumenta com o aumento da deformação até que ocorra a rotura da armadura.

Figura 5.3 Ação de membrana em laje com restrição periférica no plano ⁽¹⁵⁾

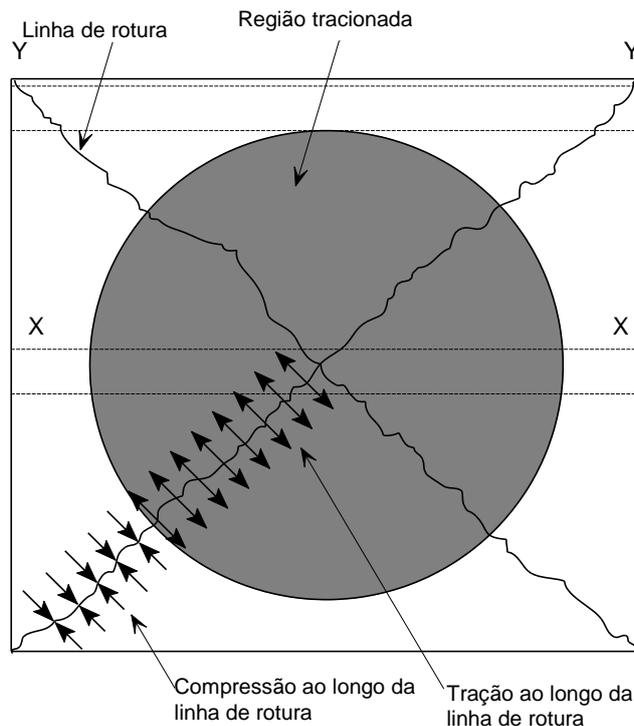
Considerando o caso de uma laje simplesmente apoiada armada em duas direções, como demonstrado na Figura 5.5. Esta laje tem apoios verticais em torno do seu perímetro mas não apresenta restrições horizontais no plano. A faixa no centro da laje designada por X-X tenderá a ter um comportamento de encurtamento de extremidade semelhante ao elemento armado numa direção, como ilustrado na Figura 5.4. No entanto, as faixas designadas por Y-Y, apoiadas num lado, não têm o mesmo deslocamento vertical e conseqüentemente não terão um encurtamento de extremidade significativo. As forças no plano conseqüentemente ocorrerão na interface dessas faixas da laje de forma a manter o equilíbrio, originando assim tensões de tração nas faixas X-X e tensões de compressão na faixa Y-Y. Uma vez que este comportamento ocorre nas duas direções, o resultado é uma área de tensão de tração no centro da laje indicada pela área sombreada na Figura 5.5 e um anel de compressão em torno do perímetro.

Figura 5.5 Desenvolvimento das forças de membrana no plano

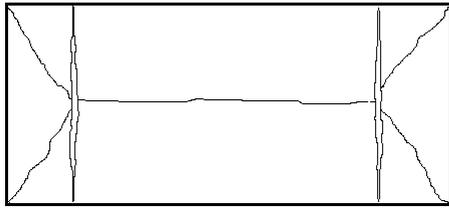
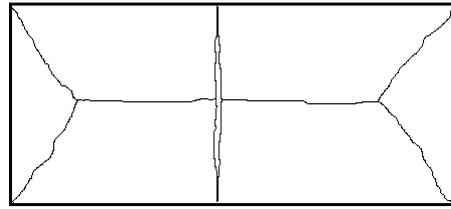
Na abordagem usada por Sawczuk, incluiu-se a formação da fissura através do menor vão. Sawczuk concluiu que elementos triangulares rígidos da laje estão sujeitos a momentos no plano devido à variação das forças de membrana ao longo das linhas de rotura. Através da estimativa da resistência à flexão das zonas rígidas, Sawczuk previu o desenvolvimento de rótulas de flexão ao longo da linha central da laje e fendilhação através do menor vão. Esta fendilhação não é permitida pelos métodos desenvolvidos por Taylor e Kemp. O método energético, baseado em Sawczuk, considerou duas possibilidades de formação de fissuras, como se mostra na Figura 5.6. Concluiu-se que o modo crítico de rotura foi causado pela formação de fissuras através do menor vão, na intersecção das linhas de rotura, como ilustrado na Figura 5.6(a).

(a) Fendas formadas na intersecção das linhas de rotura

(b) Fenda formada no centro da laje

Figura 5.6 Modos de rotura identificados por Sawczuk

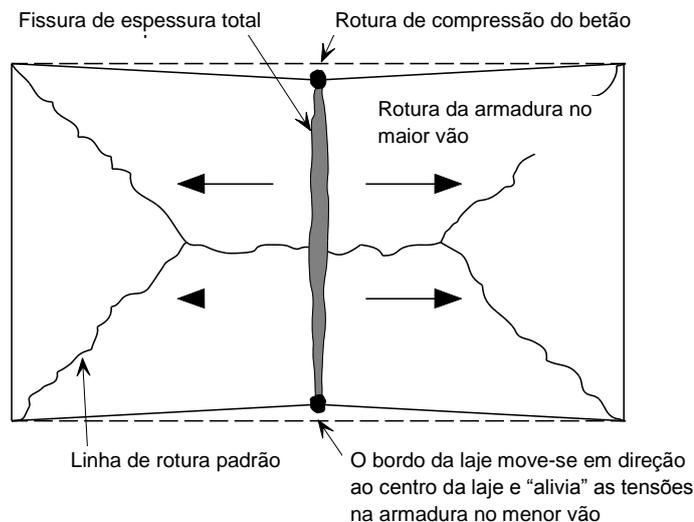
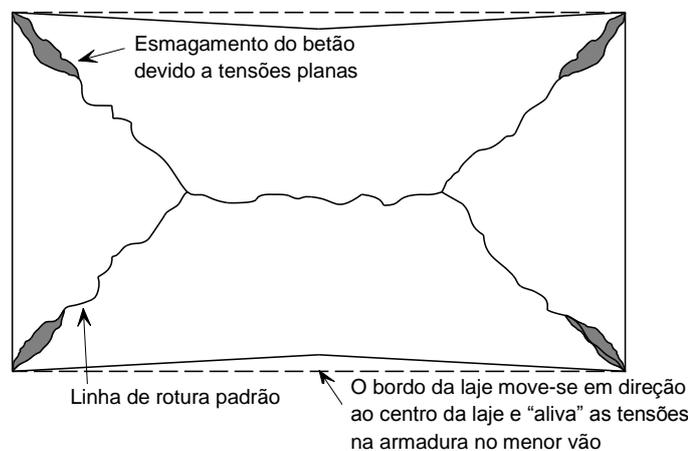
Nesta Secção descreve-se o desenvolvimento de um método de cálculo simplificado que pode ser utilizado para calcular a resistência de lajes de pavimento mistas retangulares. O método foi desenvolvido ao longo de vários anos. O desenvolvimento inicial do método^(26,27) utiliza armadura isotrópica considerando apenas um modo de rotura, devido à rotura da rede de armadura ao longo do menor vão, como se pode ver na Figura 5.7(a). Desenvolvimentos posteriores^(34,35) incluem uma dedução mais genérica que permite a utilização de armadura ortotrópica, e também a inclusão do modo de rotura à compressão do betão nos cantos da laje (ver Figura 5.7(b)).

(a) Rotura à tração da rede de armadura

(b) Rotura do betão à compressão

Figura 5.7 Modos de rotura possíveis num pavimento misto

O primeiro modo de rotura irá ocorrer quando a resistência à compressão do betão exceder a resistência última da rede de armadura à tração, levando à rotura da rede de armadura. O segundo modo de rotura irá ocorrer nos casos onde a resistência última da rede de armadura exceder a resistência de compressão do betão, resultando numa rotura à compressão do betão nos cantos da laje.

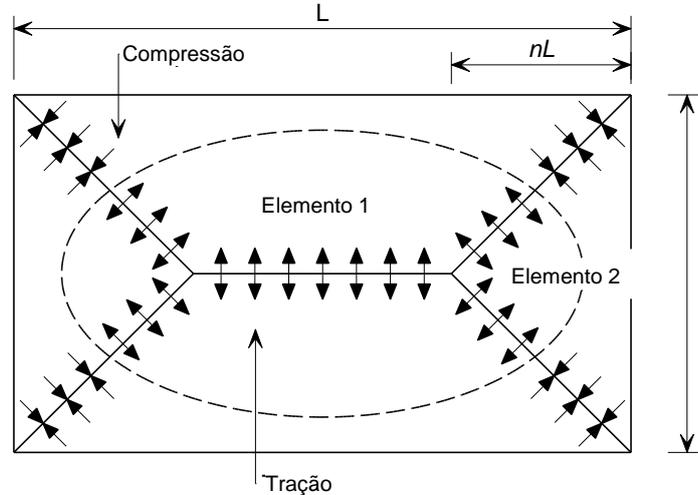
Figura 5.8 Laje retangular simplesmente apoiada nos quatro bordos com as forças no plano ao longo das linhas de rotura devido à ação de membrana de tração.

A Figura 5.8 mostra uma laje retangular simplesmente apoiada no seu perímetro e o padrão das linhas de rotura, correspondentes ao limite inferior de resistência, que se podem desenvolver devido a uma carga uniformemente distribuída. A interseção das linhas de rotura é definida por um parâmetro n calculado utilizando a teoria geral das linhas de rotura e dado por:

A capacidade de suporte de carga de uma laje simplesmente apoiada armada em duas direções, sem restrições no plano horizontal dos bordos da laje, é maior do que o calculado utilizando a teoria das linhas de rotura normal. O aumento da resistência é uma consequência das ações de membrana de tração desenvolvidas na laje em grandes deslocamentos e também do aumento do momento de rotura nas regiões exteriores da laje, onde as tensões de compressão ocorrem ao longo das linhas de rotura (ver Figura 5.8).

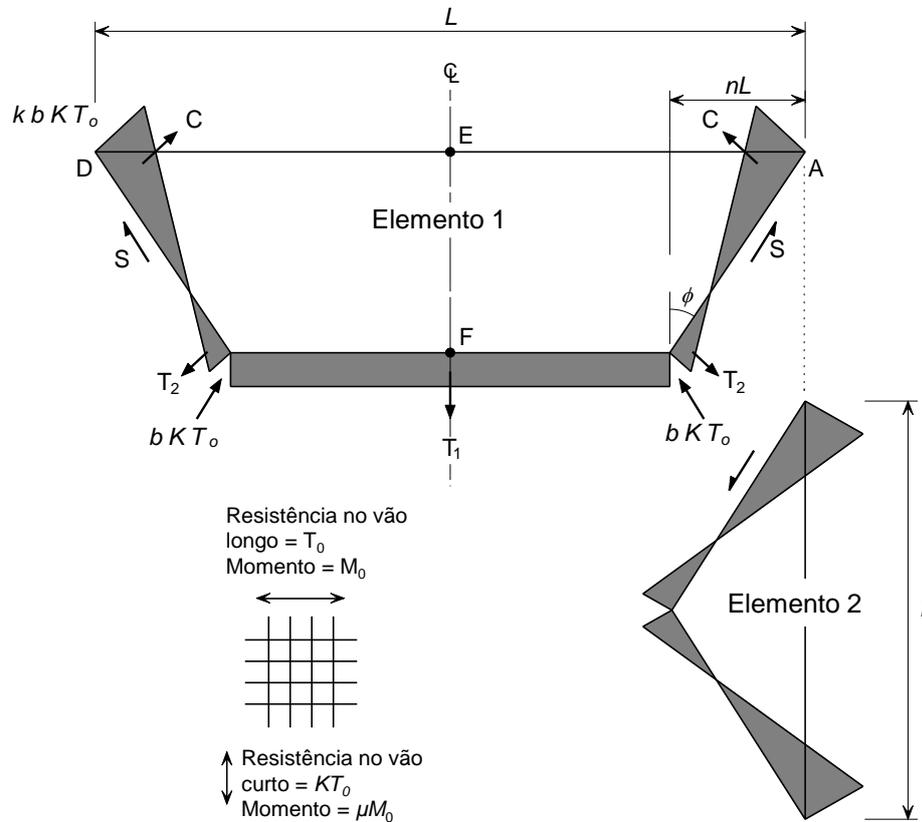
Figura 5.9 Distribuição de tensões no plano para os Elementos 1 e 2

A Figura 5.10 mostra a geometria da distribuição de tensões ao longo da linha de rotura CD. Considerando a Figura 5.9 e a Figura 5.10,

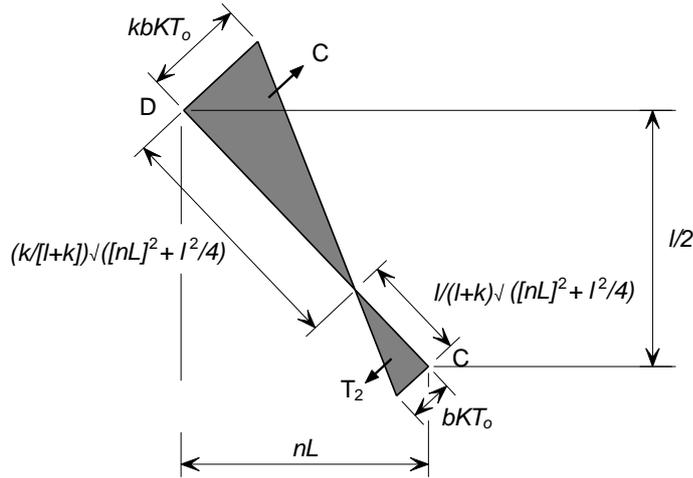
Figura 5.10 Distribuição de tensões no plano ao longo da linha de rotura CD

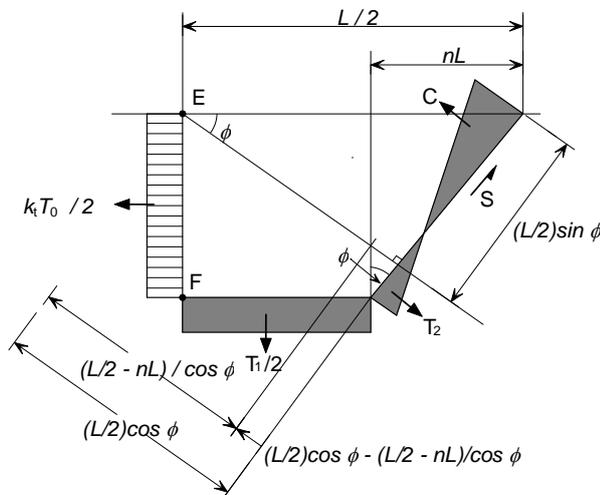
Considerando a rotura da armadura ao longo do menor vão da laje, pode-se desenvolver uma expressão para o parâmetro b . A linha EF da Figura 5.11 representa a localização da rotura da rede de armadura, que irá resultar numa fenda em toda a profundidade da laje. Pode ser obtido um limite superior de uma solução para a resistência do momento no plano, ao longo da linha EF, assumindo que toda a armadura ao longo da secção tem uma tensão de cedência (f_{sy}) e o centro de aplicação da bloco de tensões à compressão encontra-se localizada em E na Figura 5.11.

Figura 5.11 Distribuição das tensões no plano ao longo da linha de rotura EF

Calculando o momento em E na Figura 5.11,

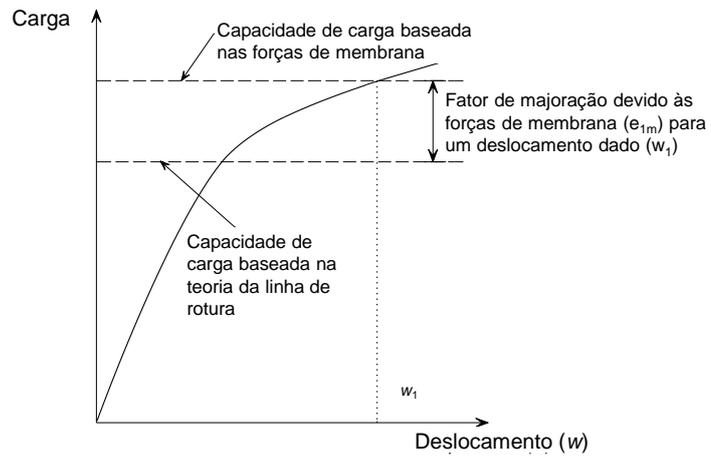
Dividindo M_{1m} por $\mu M_o L$, a resistência à flexão da laje, quando não está presente nenhum esforço axial, permite que o efeito das ações de membrana de tração seja expresso como um ganho da resistência à flexão na linha de rotura (Figura 5.13).

Figura 5.13 Fator de majoração devido à força de membrana

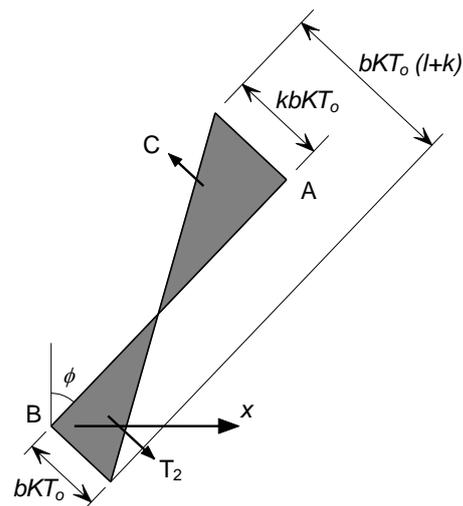
Para a linha de rotura AB (Figura 5.15),

Figura 5.15 Forças aplicadas ao Elemento 1, linha de rotura CD

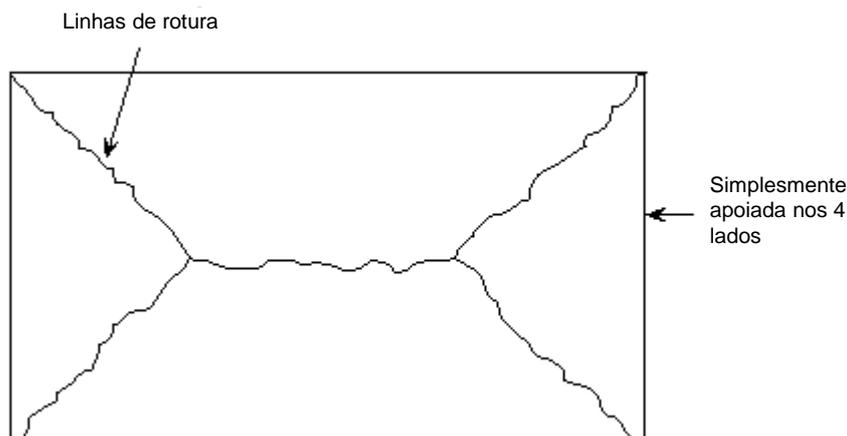
A capacidade de suporte de carga da laje é calculada com o pressuposto de que a viga mista não tem resistência e baseia-se no padrão da linha de rotura, que é compatível com as condições de fronteira e proporcionam a menor capacidade de suporte de carga. A resistência aumenta tendo em conta os efeitos de membrana de tração com base na estimativa da deformada da laje e nos modos de rotura descritos no Capítulo 5. A resistência à flexão das vigas mistas é adicionada a este aumento da resistência da laje de modo a dar a capacidade total de suporte de carga do sistema.

Figura 6.1 Padrão típico de linhas de rotura para uma laje retangular simplesmente apoiada ao longo dos quatro bordos

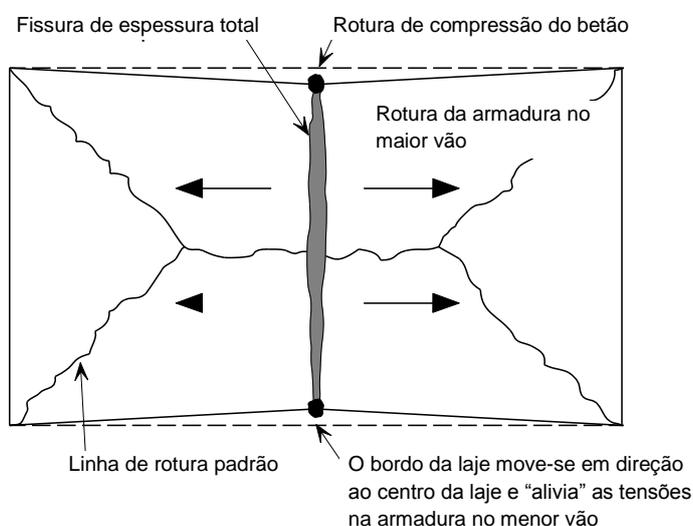
A maioria dos testes realizados a elevadas temperaturas em lajes de betão simplesmente apoiadas falhou devido à profundidade da fenda que se criou ao longo do menor vão, (l), como demonstrado na Figura 6.2. O método de cálculo presente na Secção 5.2 prevê a capacidade de suporte de carga para uma dada deformação. A Secção 6.2.1 descreve a dedução de uma expressão para estimar a deformação de uma laje, pouco antes da rotura, a qual é necessária para calcular o efeito das ações de membrana.

Figura 6.2 Rotura à tração da laje devido à rotura da armadura

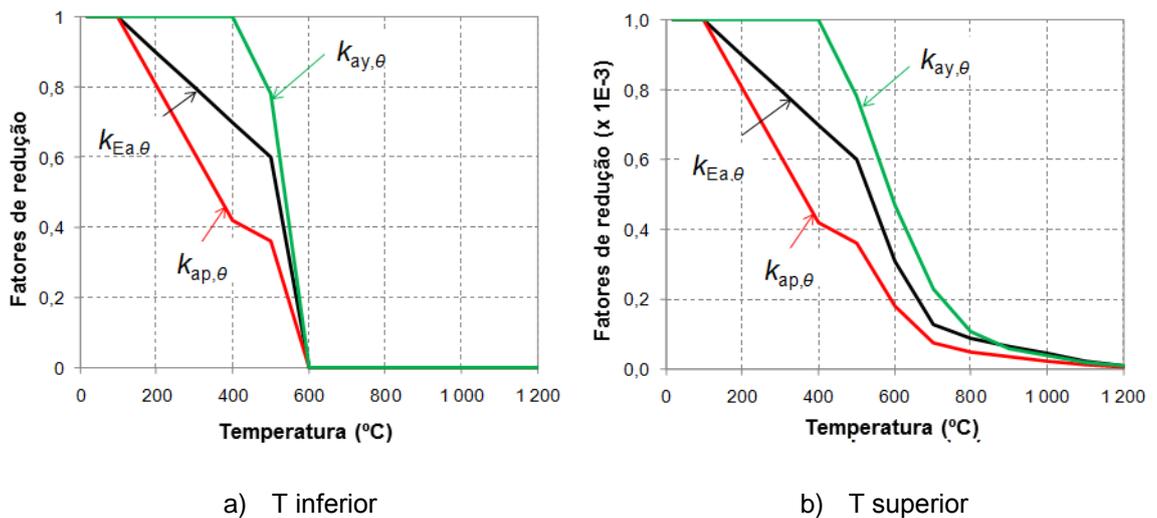
Figura 6.4 Fatores de redução do aço estrutural da viga alveolada

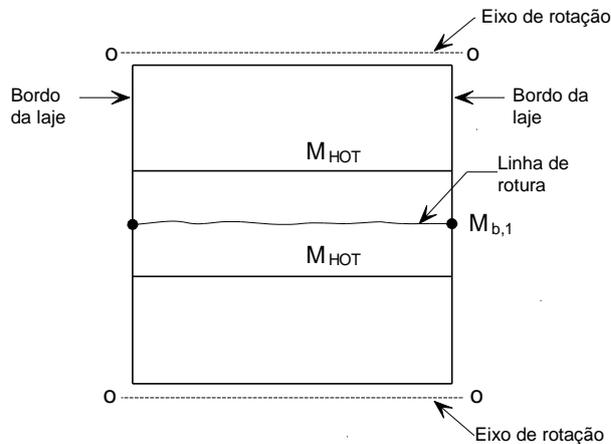
Figura 6.5 Padrão alternativo de linhas de rotura envolvendo a formação de rótulas plásticas nas vigas periféricas

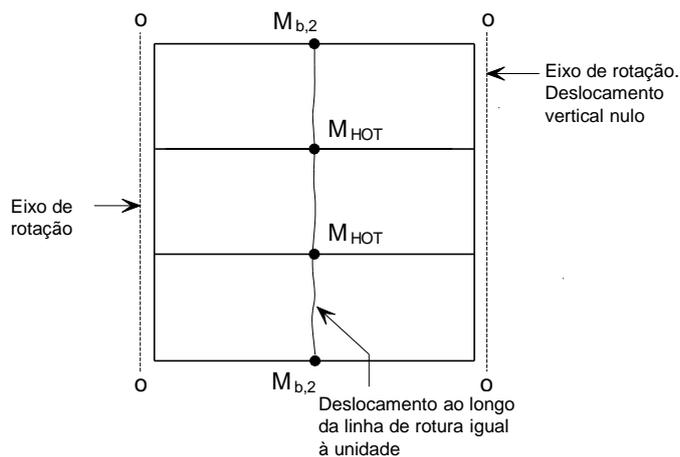
Figura 6.6 Padrão alternativo de linhas de rotura envolvendo a formação de rótulas plásticas nas periféricas

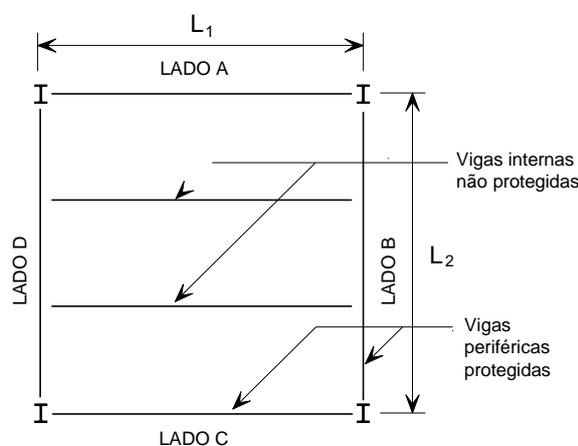
Figura 6.7 Zonas típicas de dimensionamento da laje

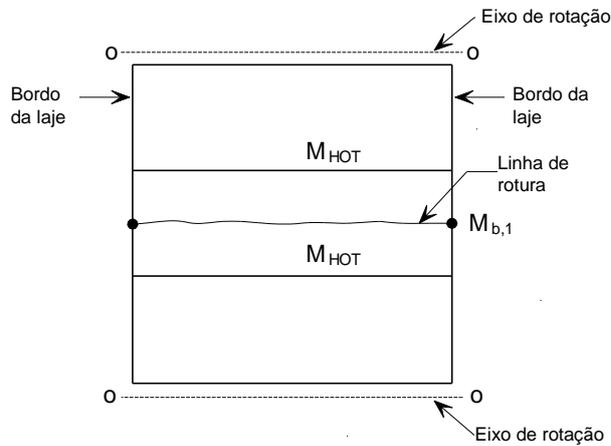
Figura 6.8 Linha de rotura paralela às vigas secundárias não protegidas

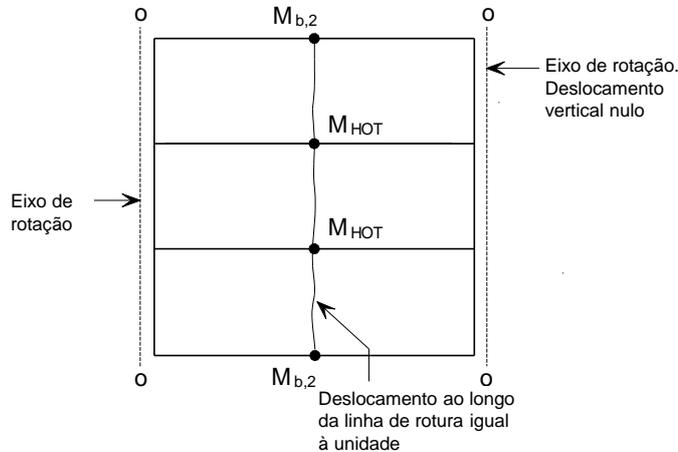
Figura 6.9 Linha de rotura perpendicular às vigas secundárias não protegidas

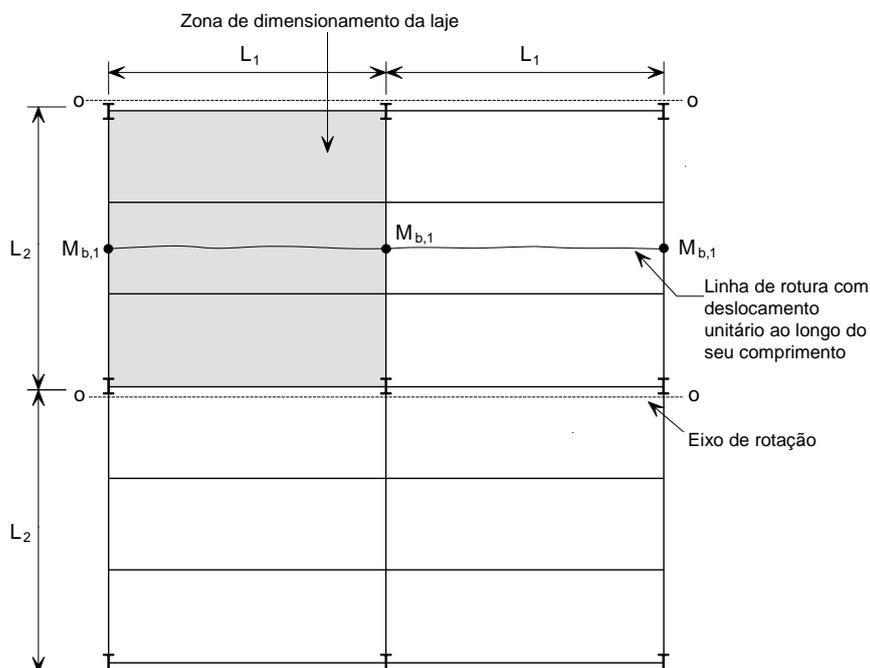
Figura 6.10 Linha de rotura paralela às vigas não protegidas

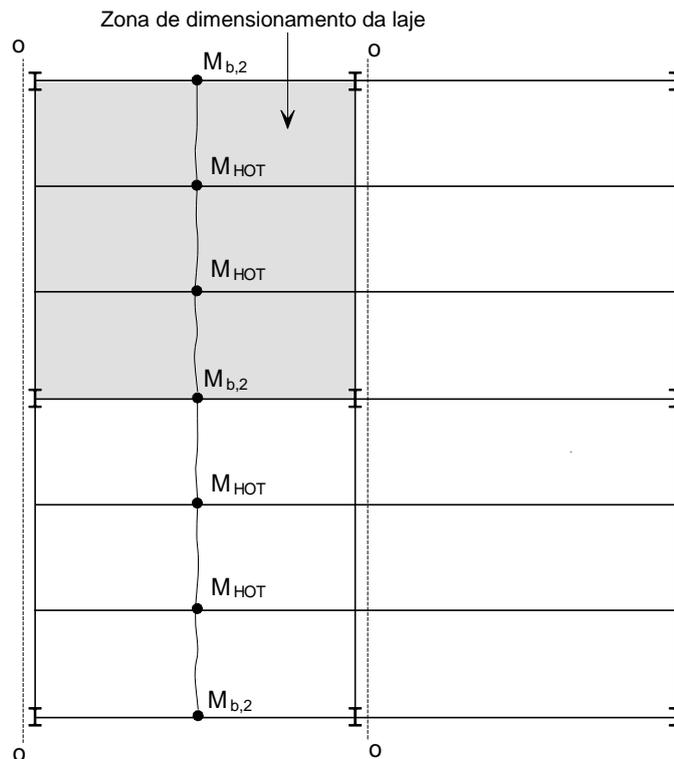
Considera-se uma única linha de rotura que se forma no centro da zona de dimensionamento da laje na direção do Vão 2, conforme ilustrado na Figura 6.11.

Figura 6.11 Linha de rotura perpendicular às condições de fronteira das vigas não protegidas no Lado A

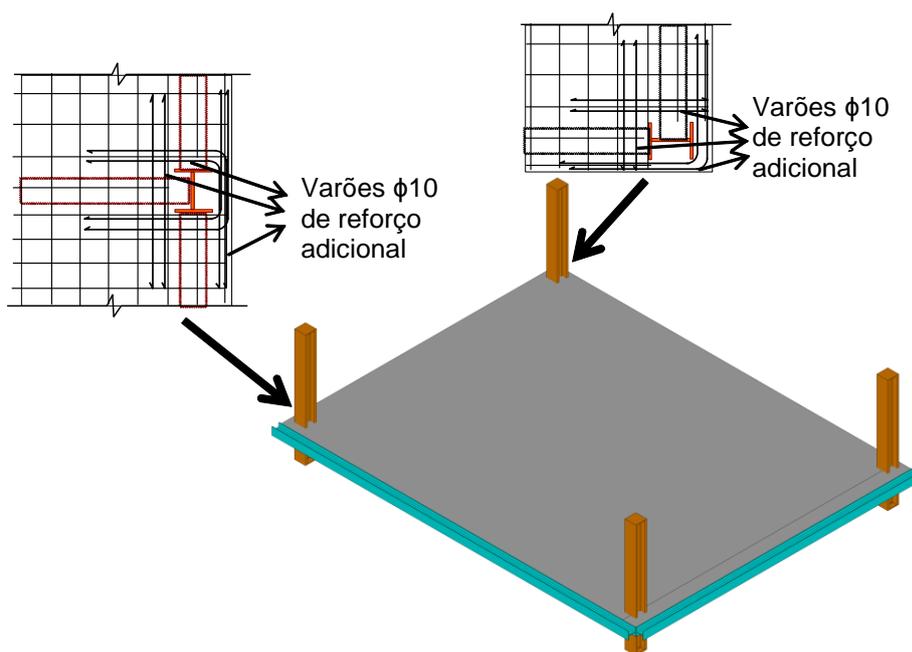
Figura 7.4 Configurações da ligação investigada no ensaio ao fogo

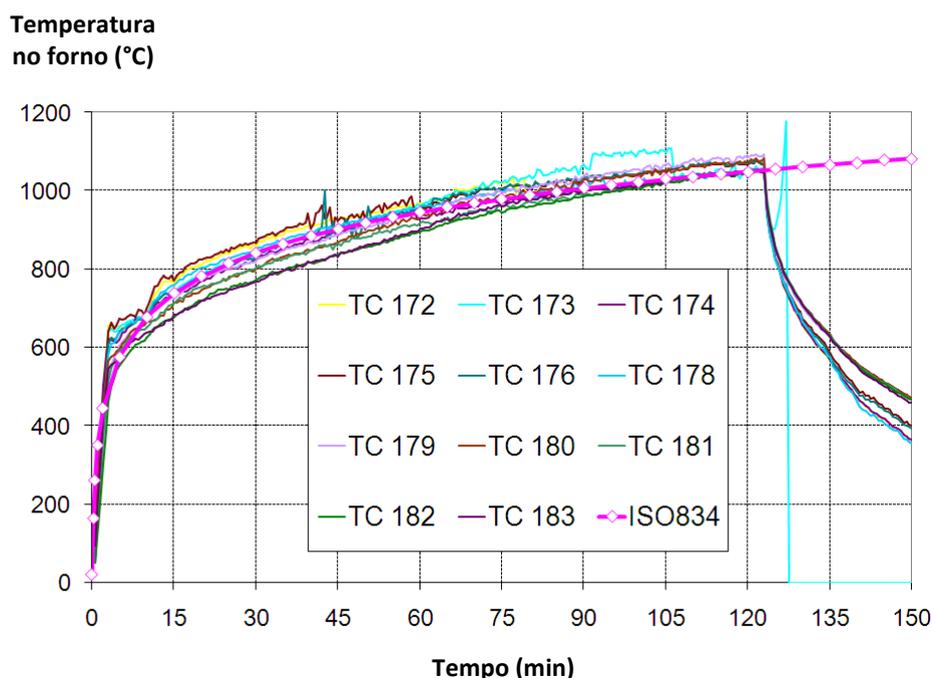
Figura 7.11 Temperatura no forno versus curva padrão temperatura-tempo

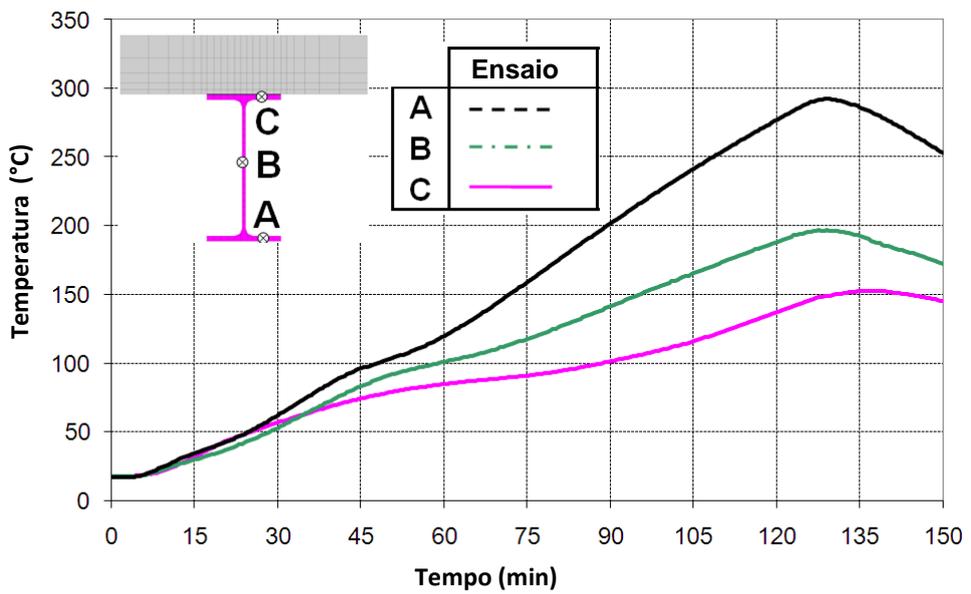
Figura 7.13 Aquecimento das vigas metálicas protegidas

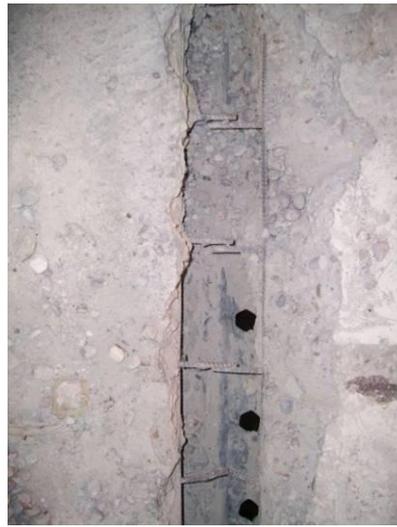
(b) Estado da ligação na armadura no local da fissuração após o arrefecimento

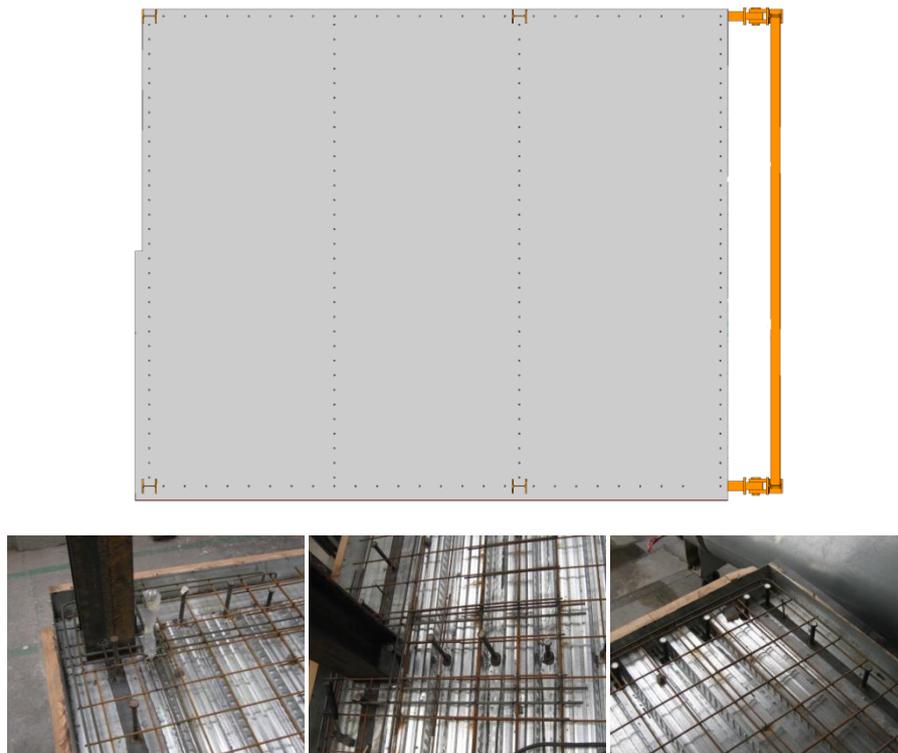
Figura 7.23 Diferentes configurações da ligação mista aço e betão

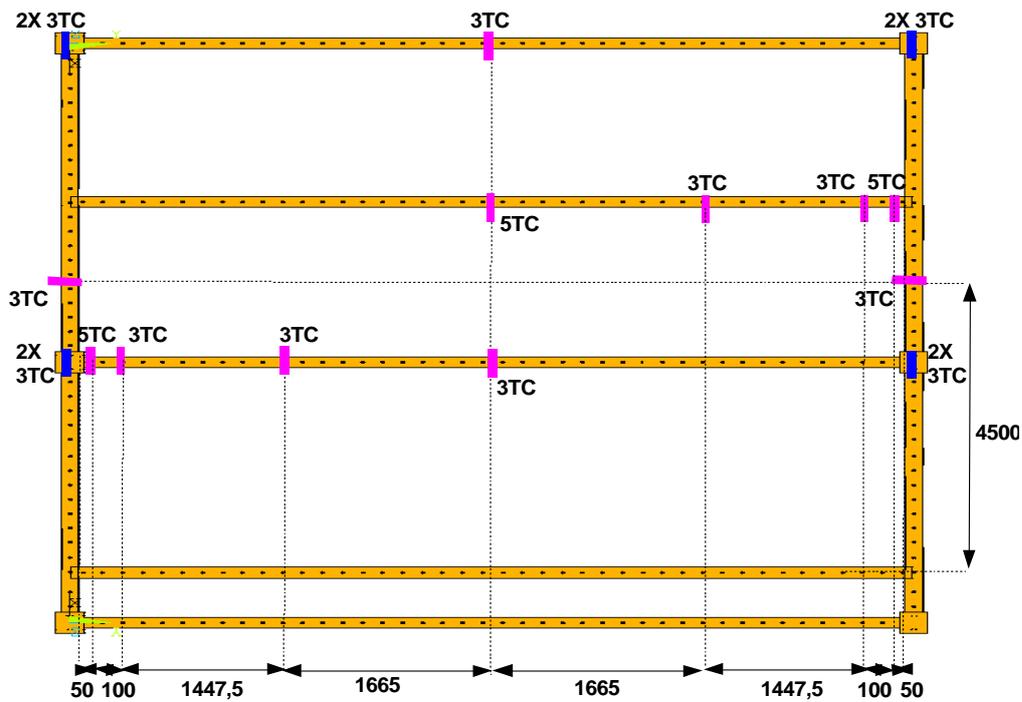
Figura 7.25 Localização dos termopares na estrutura metálica

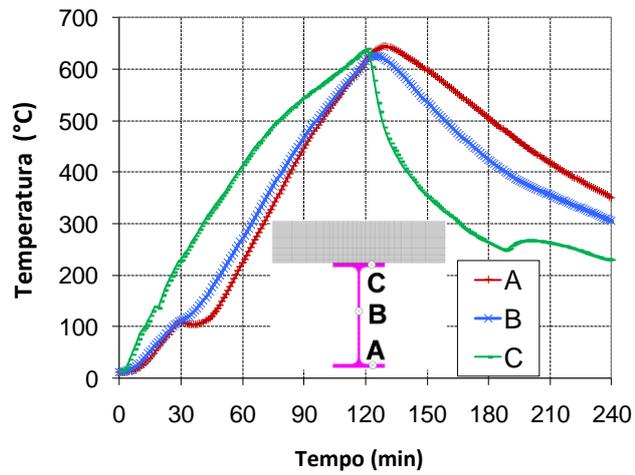
Figura 7.33 Evolução da temperatura na viga de bordo onde ocorreu rotura

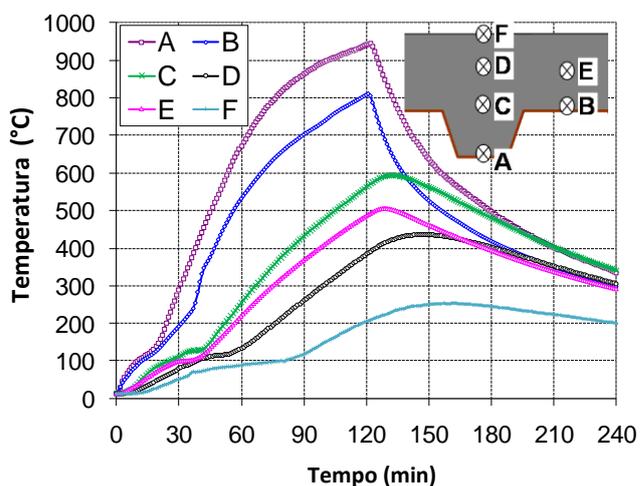
Figura 7.35 Evolução da temperatura na laje
