MATCS⁺

Ações de Membrana em Estruturas Mistas
em situação de incêndio

Bases de cálculo

ed. P. Vila Real; N. Lopes
O. Vassart; B. Zhao

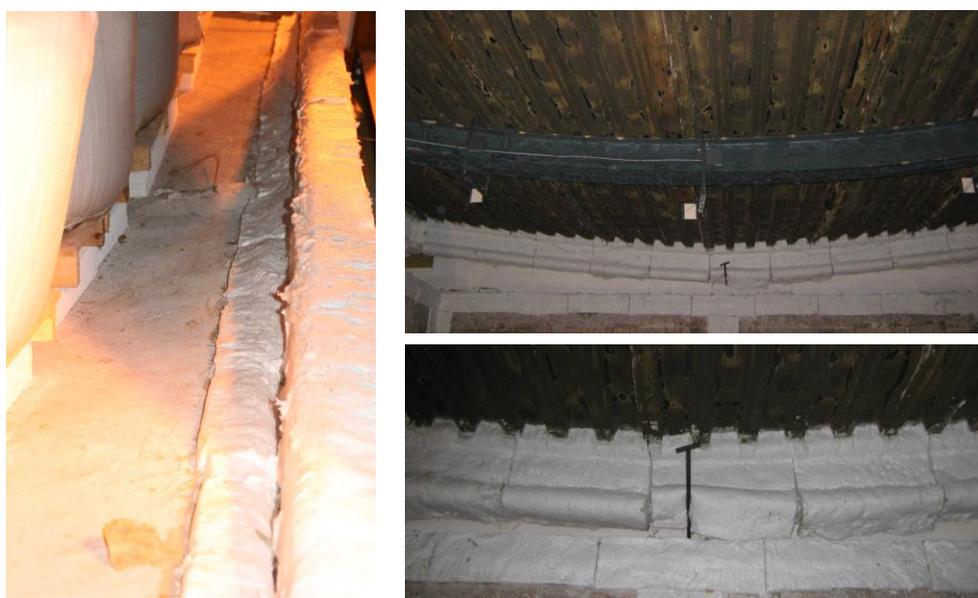
Figura 7.37 Colapso da viga de bordo

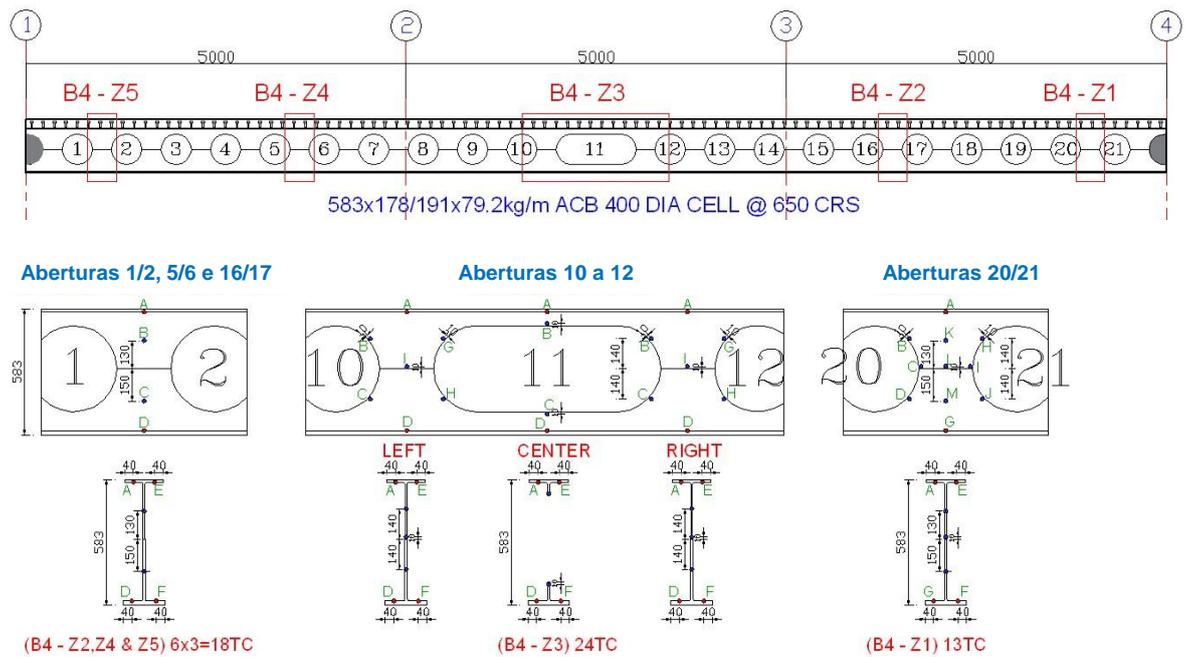
Figura 7.51 Localização dos termopares na Viga 4 não protegida (linha de grelha B)

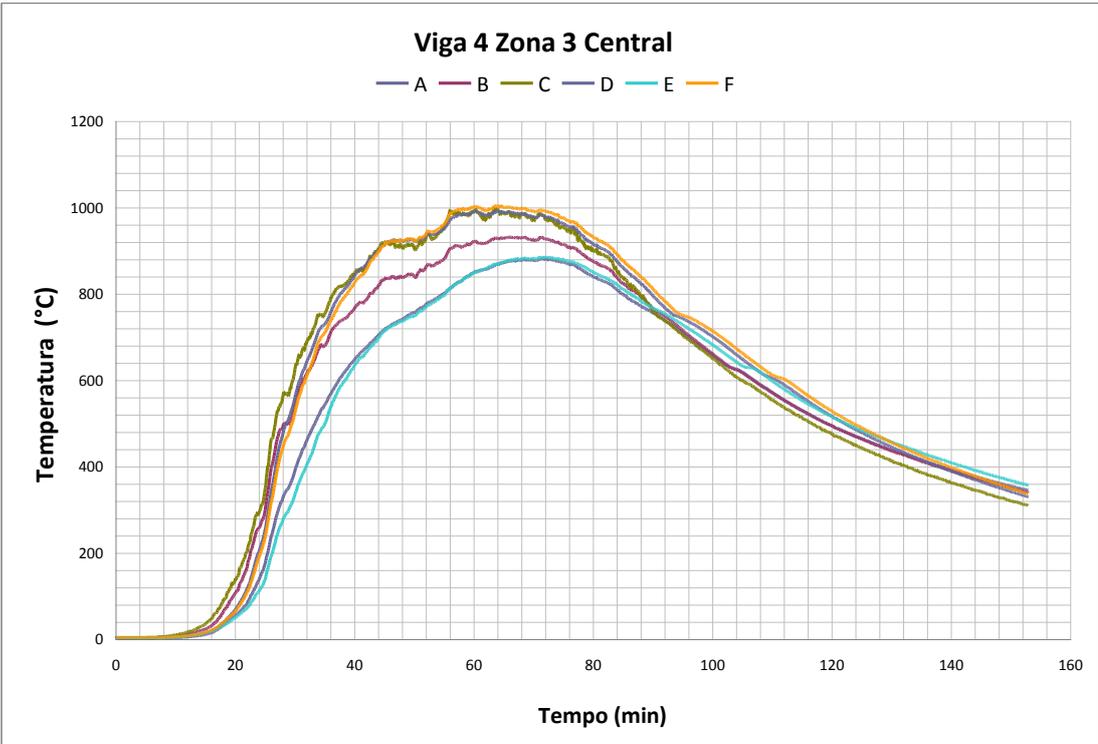
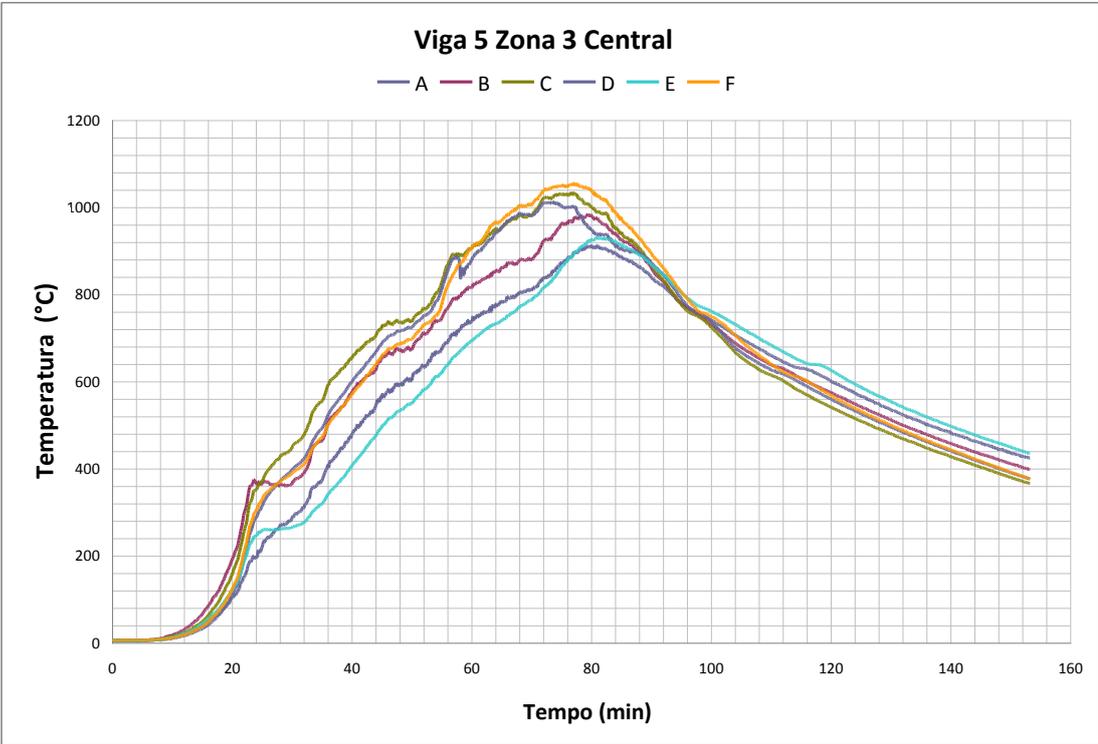
Figura 7.54 Temperaturas registadas a meio vão das vigas não protegidas

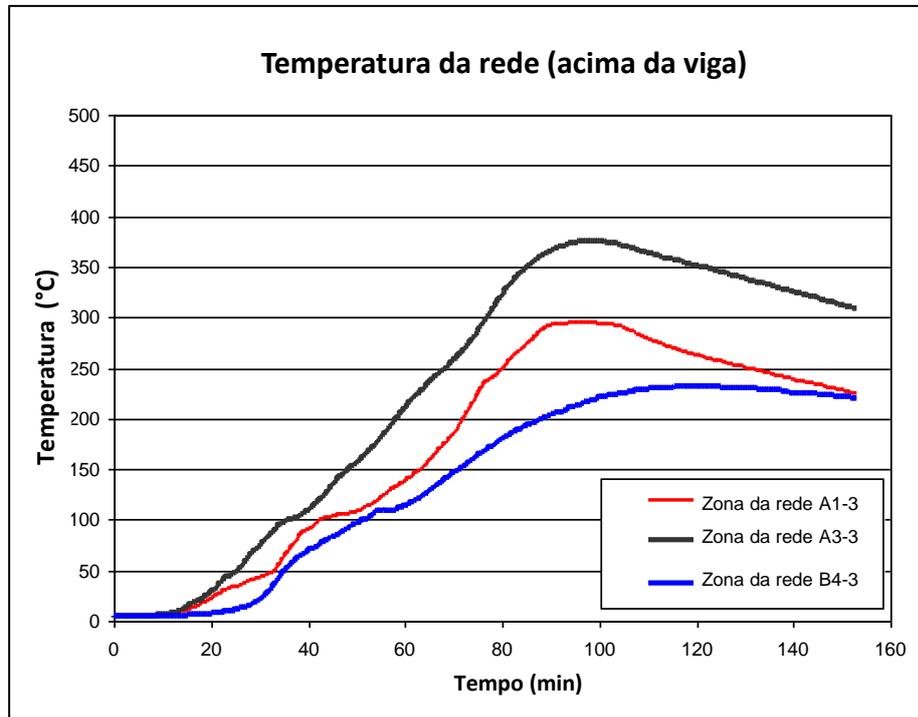
Figura 7.56 Temperaturas registadas na rede de armadura acima das vigas

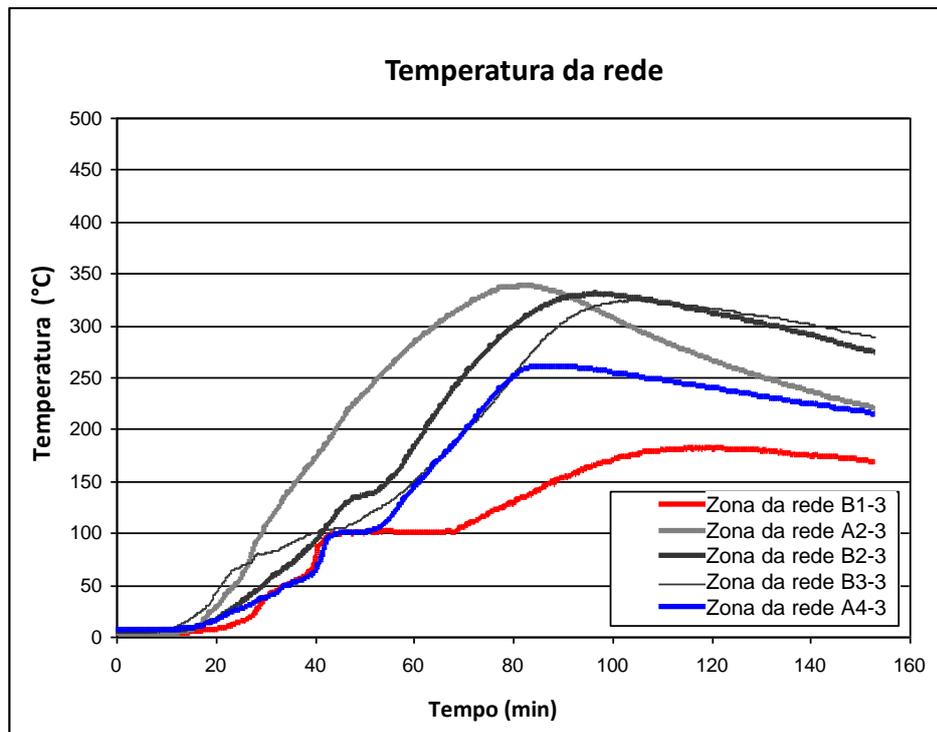
Figura 7.57 Temperaturas registadas na rede de armadura entre as vigas

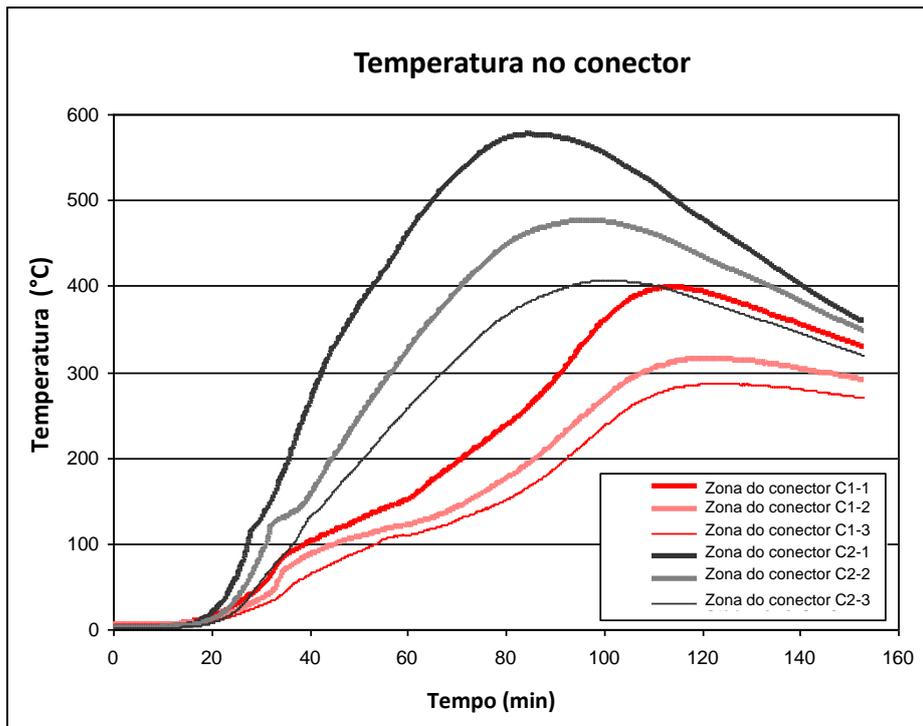
Figura 7.58 Temperaturas registadas nos conectores

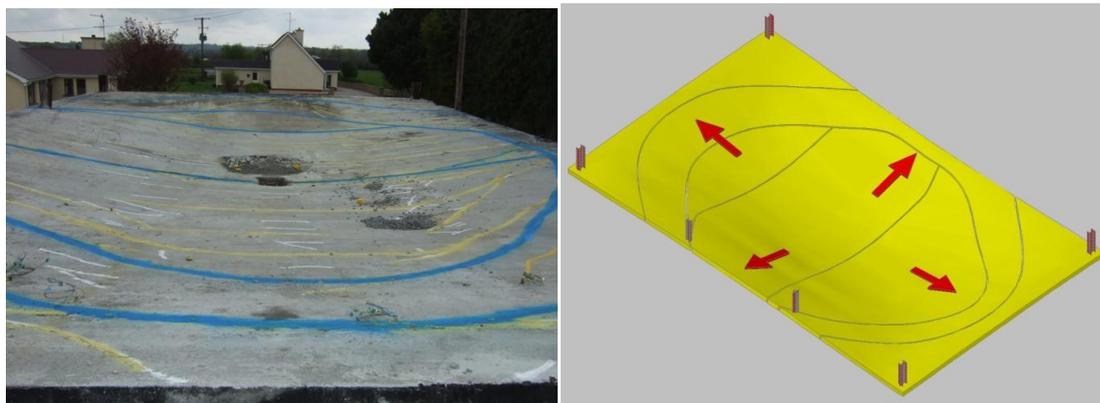
Figura 7.60 Fendilhação padrão destacando o comportamento da laje

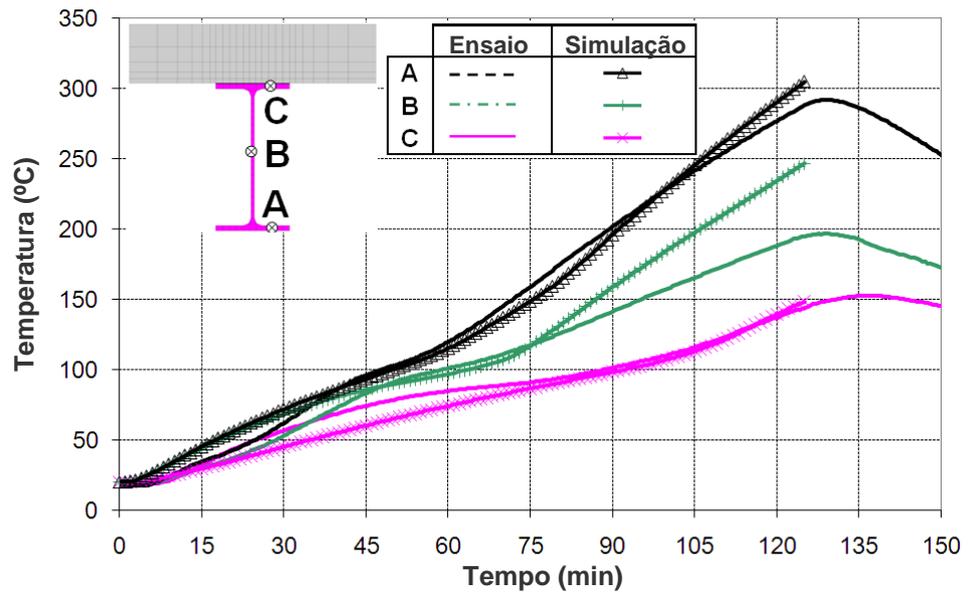
Figura 8.3 Comparação das temperaturas obtidas no ensaio ao fogo com o cálculo numérico - vigas secundárias protegidas

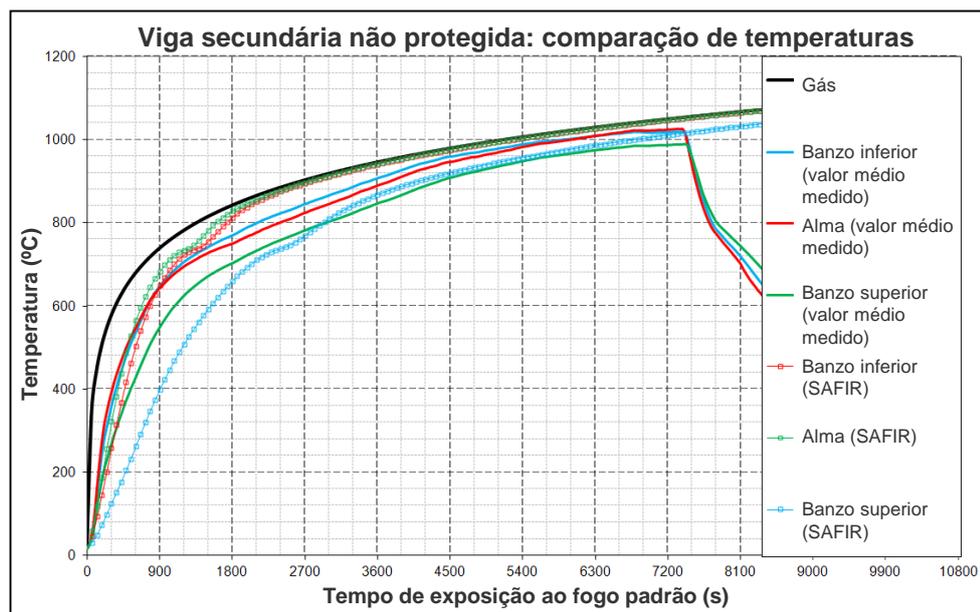
Figura 8.11 Comparação entre as temperaturas calculadas e as temperaturas medidas nas vigas secundárias não protegidas

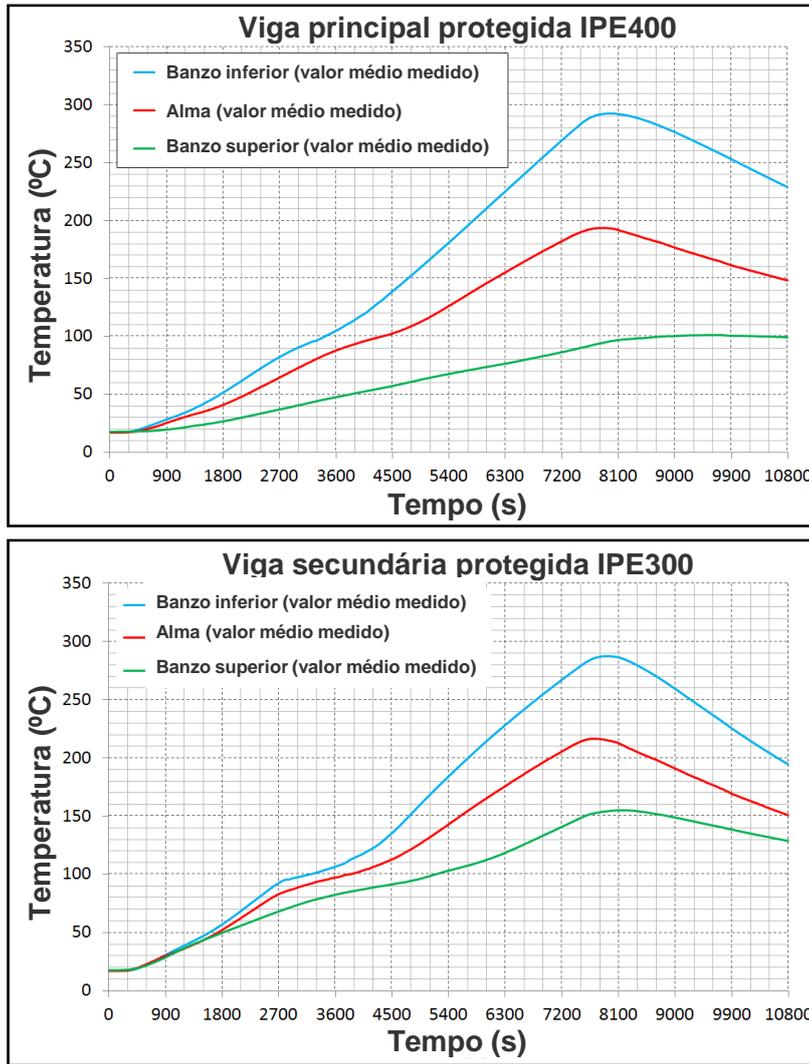
Figura 8.12 Temperaturas medidas nas vigas IPE400 protegidas (em cima) e IPE300 protegidas (em baixo)

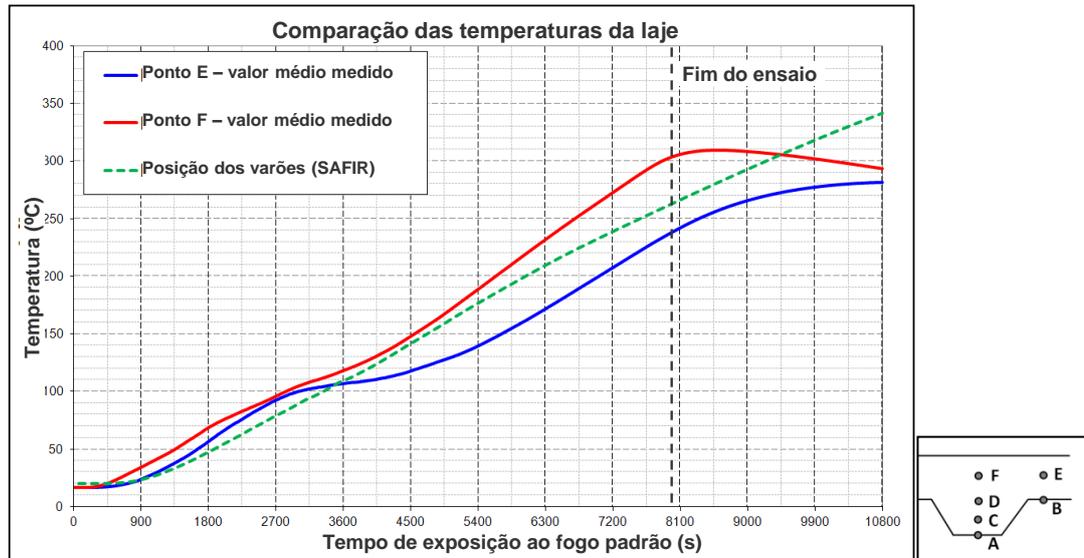
Figura 8.14 (a) Comparação entre as temperaturas medidas e calculadas com a laje de espessura efetiva (esquerda), (b) Posição dos termopares na laje (direita)

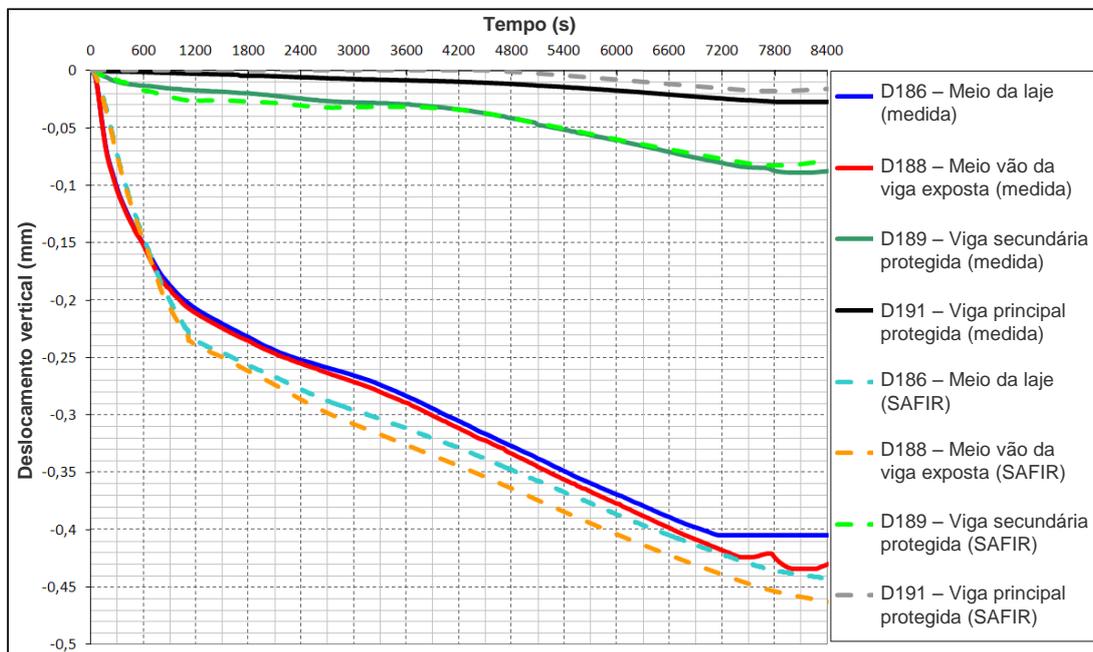
Figura 8.17 Comparação dos deslocamentos verticais obtidos no ensaio experimental com os obtidos numericamente

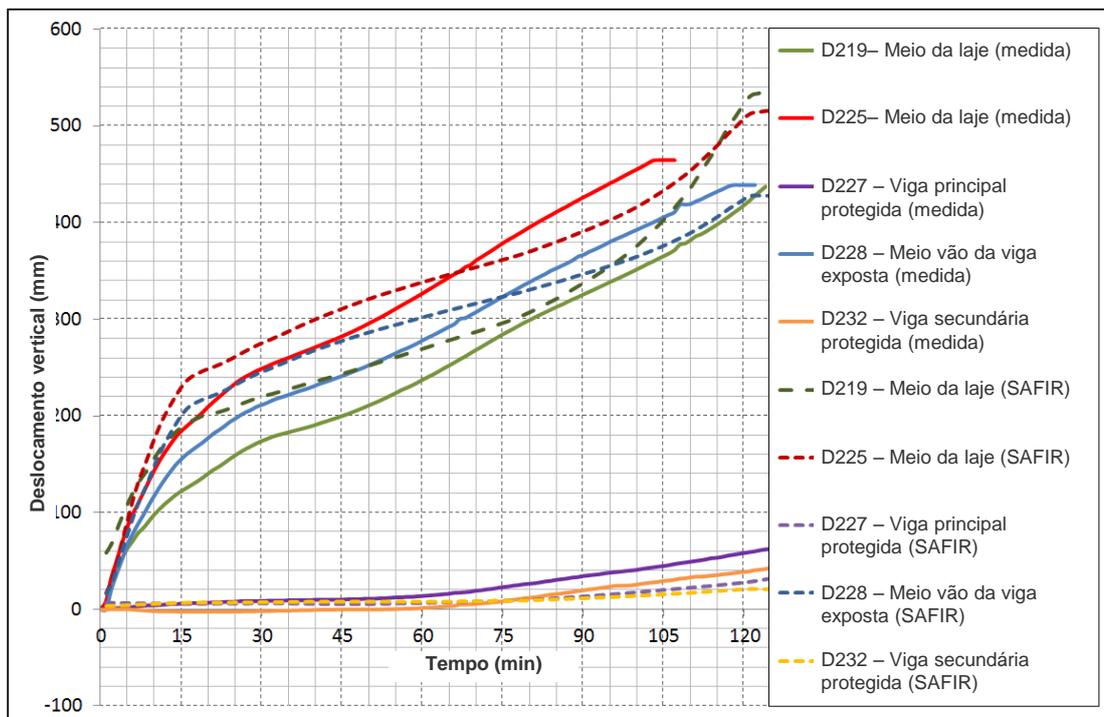
Figura 8.27 Comparação dos deslocamentos verticais obtidos no ensaio experimental com os obtidos numericamente

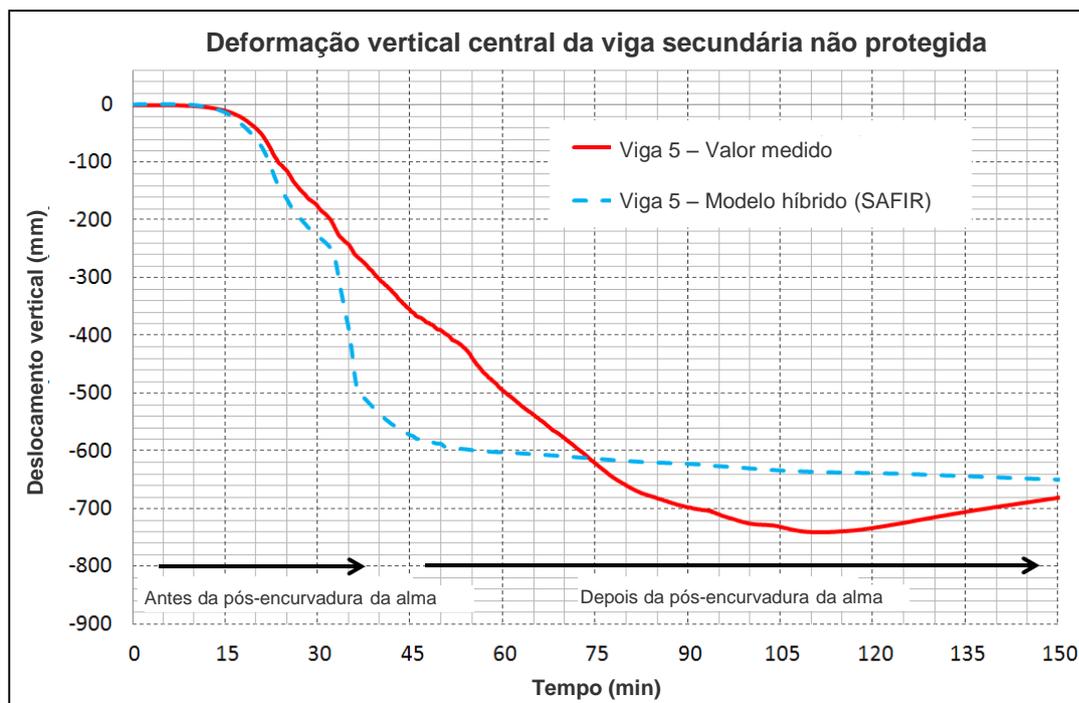
Figura 8.35 Comparação dos deslocamentos verticais no meio das vigas não protegidas obtidos no ensaio experimental com os obtidos numericamente com o modelo híbrido

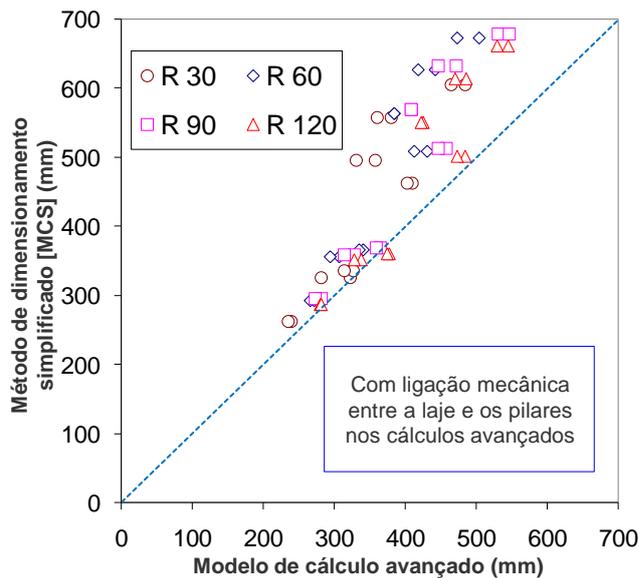
Figura 8.38 Comparação entre a deformação prevista pelo modelo de cálculo avançado com a deformação máxima permitida de acordo com o método de cálculo simplificado com ligação mecânica entre a laje e os pilares

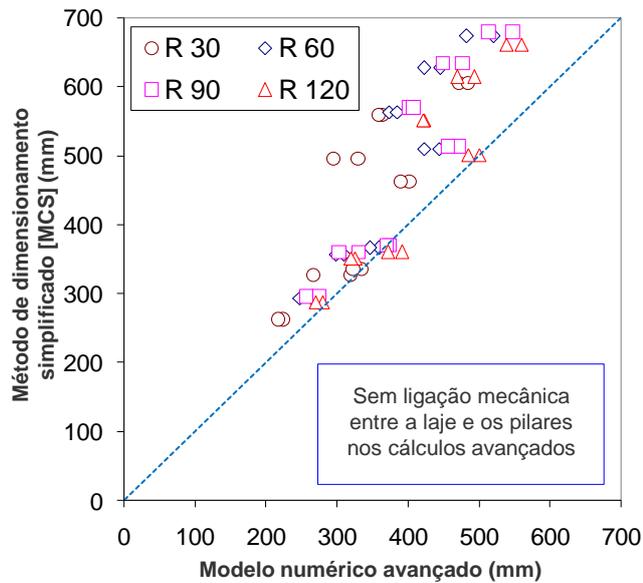
Figura 8.39 Comparação entre a deformação prevista pelo modelo de cálculo avançado com a deformação máxima permitida de acordo com o método de cálculo simplificado sem ligação mecânica entre a laje e os pilares

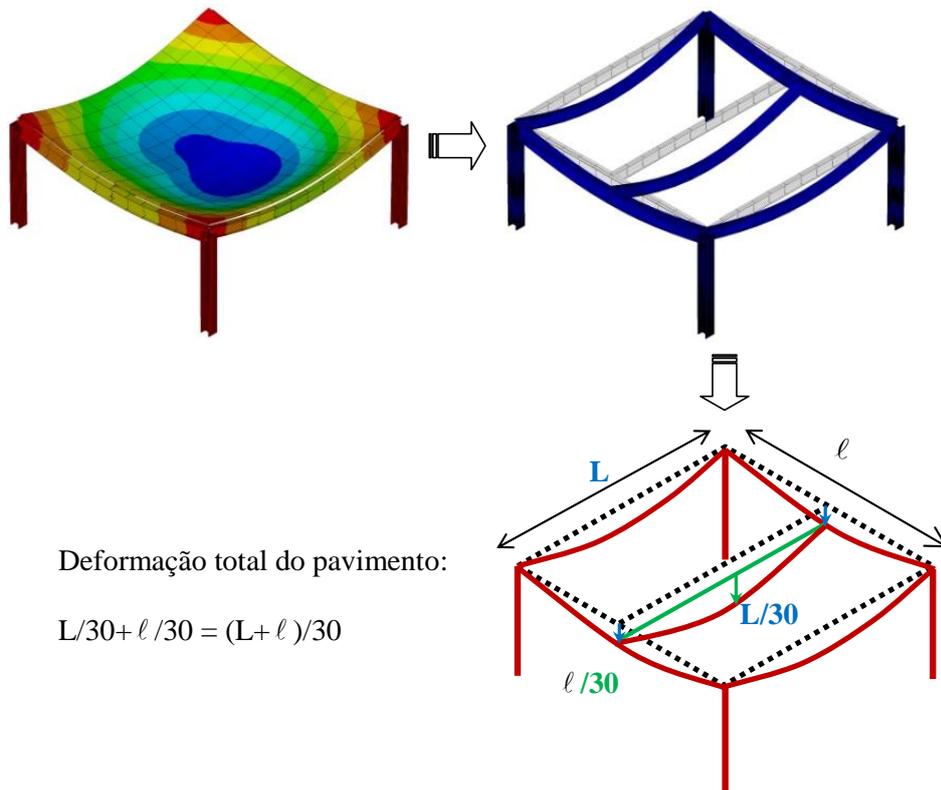
Figura 8.40 Limite de deformação total de acordo com o critério vão/30

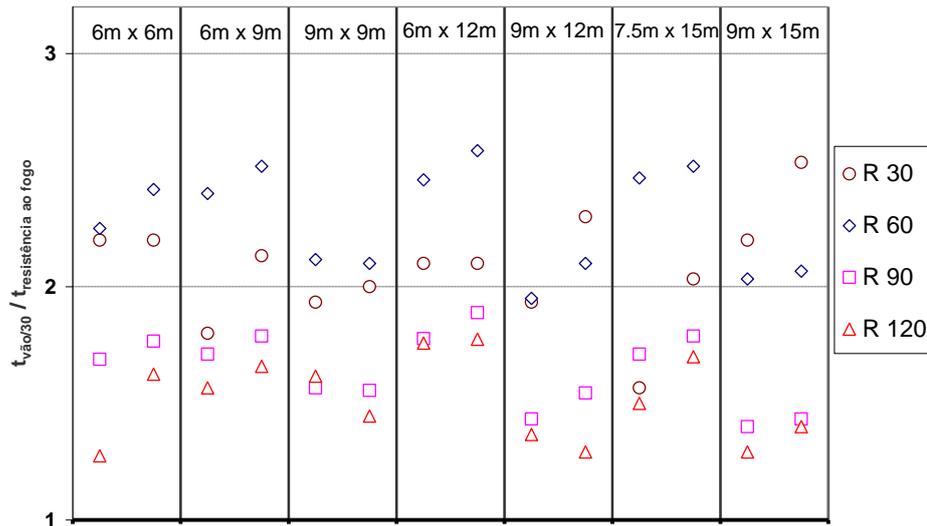
Figura 8.41 Razão entre o tempo em que a deformação prevista atinge vão/30 e a resistência ao fogo prevista de acordo com o método de cálculo simplificado
